# Erhebungsbogen

<b>Projekt</b>	Biotopkartierung Hamburg	<b>Interne Nr.</b>	67054
		<b>DK5   DK5-GK</b>	<b>8024</b> 8026
<b>Handlungsbedarf</b>	Nein	<b>DK5 - Name</b>	Curslack-Nord
<b>Bearbeitung</b>	TUC	<b>Biotop-Nr.   alt</b>	<b>196</b> 35
<b>Räumliche Abbildung</b>	Linie	<b>Kartierung</b>	09.09.2004
<b>Anzahl Abschnitte</b>	5	<b>Fläche / Länge [m<sup>2</sup>/m]</b>	465,766
		<b>Breite (lineare Abb.) [m]</b>	1,5

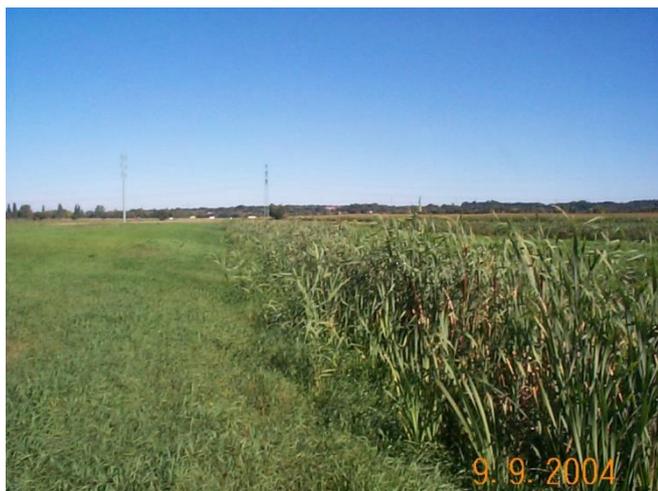
<b>Fotodatei</b>	8024_196_090904_1.JPG	<b>Fotodatei</b>
<b>Bildbeschreibung</b>		<b>Bildbeschreibung</b>
<b>Aufnahmerichtung</b>		<b>Aufnahmerichtung</b>

Graben im Grünland  
 Der Graben ist vollständig mit Rohrkolben zugewachsen. Im Uferbereich kommen Rohrglanzgras und stellenweise Schwertlilie, Schlanksegge und Schilf hinzu.

Merkmal	Wert
<b>Boden</b>	
Feuchte	8 - naß
Stickstoffgehalt	6 - mäßig stickstoffarm bis stickstoffreich
<b>Gewässer</b>	
Böschungshöhe	0.60 m
Breite	1.50 m
Wasserführung	e - episodisch austrocknend
<b>Standort, Relief</b>	
Relief	Graben
Böschungsneigung	steil - 1:1 bis 1:2
Belichtung	7 - halbsonnig
<b>Veg. - Deckg./Ant.</b>	
Gesamt	100 %
1. Krautschicht	100 %
<b>Veg. - Höhe</b>	
Gesamt, durchschn.	1.50 m

Merkmal	Wert
<b>Auswertung</b>	
Gefährdung / Einflüsse	angrenzende Nutzungen
Wertgesichtspunkte	Bedeutung für den Biotopverbund
	Feuchtbiotop
Bedeutung für Tiergruppe	Amphibien
Ziele der Entwicklung	Erhaltung des Biotopes
Maßnahmen	Randstreifen aus der Nutzung nehmen
