# Erhebungsbogen

<b>Projekt</b>	Biotopkartierung Hamburg	<b>Interne Nr.</b>	67056
		<b>DK5   DK5-GK</b>	<b>8024</b> 8026
<b>Handlungsbedarf</b>	Nein	<b>DK5 - Name</b>	Curslack-Nord
<b>Bearbeitung</b>	TUC	<b>Biotop-Nr.   alt</b>	<b>197</b> 36
<b>Räumliche Abbildung</b>	Linie	<b>Kartierung</b>	09.09.2004
<b>Anzahl Abschnitte</b>	3	<b>Fläche / Länge [m<sup>2</sup>/m]</b>	355,884
		<b>Breite (lineare Abb.) [m]</b>	2

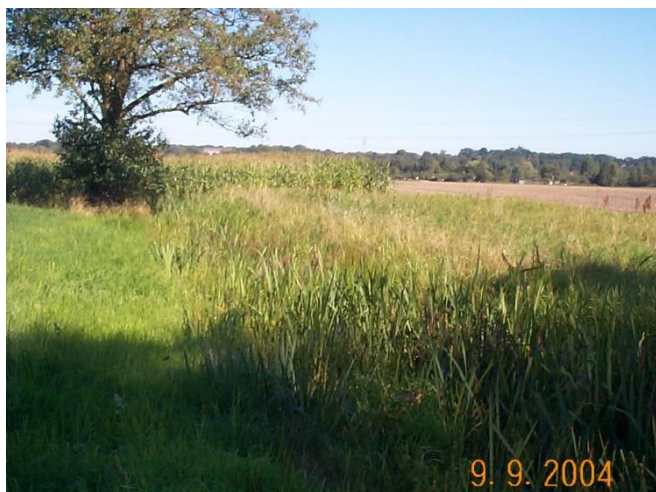
<b>Fotodatei</b>	8024_197_090904_1.JPG	<b>Fotodatei</b>
<b>Bildbeschreibung</b>		<b>Bildbeschreibung</b>
<b>Aufnahmerichtung</b>		<b>Aufnahmerichtung</b>

Graben im Grünland  
 Der Graben ist vollständig mit Schwertlilie, Blutweiderich, Rohrglanzgras und Wasserpfeffer zugewachsen. Dazwischen kommen Flatterbinse, Seggen und Wasserschwaden vor.

Merkmal	Wert
Gefährdung / Einflüsse	angrenzende Nutzungen
Wertgesichtspunkte	Bedeutung für den Biotopverbund
	Feuchtbiotop
Bedeutung für Tiergruppe	Amphibien
Ziele der Entwicklung	Erhaltung des Biotopes
Maßnahmen	Randstreifen aus der Nutzung nehmen
