Erhebungsbogen

Projekt	Biotopkartierung Hamburg	Interne Nr.	81227
		DK5 DK5-GK	8024 8026
Handlungsbedarf	Nein	DK5 - Name	Curslack-Nord
Bearbeitung	NAB	Biotop-Nr. alt	211 75
Räumliche Abbildung	Linie	Kartierung	26.06.2012
Anzahl Abschnitte	1	Fläche / Länge [m²/m]	80,216
		Breite (lineare Abb.) [m]

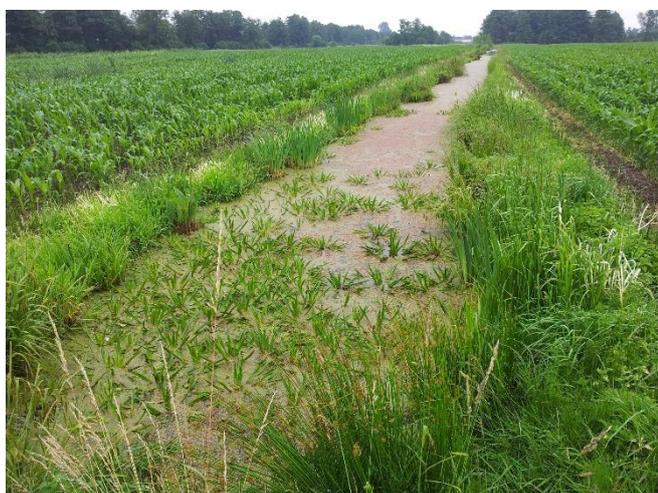
Fotodatei 8024_211_260612_1.JPG

Innerhalb eines Ackers gelegener Graben mit einer dichten Schwimmblattdecke aus kleiner Wasserlinse und Teichlinse. Im Nordteil des Grabens ist eine große Herde Krebschere zu finden, im Süden verlandet der Graben immer mehr, hier treten keine Krebschernen auf.

Die Ufer sind überwiegend flach bis stellenweise steil und werden von niedrigwüchsigem Röhricht und Brennessel eingenommen. Das Röhricht wächst teilweise in das Gewässer hinein. Es finden sich einige Erlenstümpfe die von walddtypischen Seggen bewachsen werden.

Merkmal	Wert
Maßnahmen	Beibehalten der aktuellen Nutzung / Pflege - 1.2 Entkrauten - 2.14 Pufferstreifen am Gewässerufer einrichten
