# Erhebungsbogen

<b>Projekt</b>	Biotopkartierung Hamburg	<b>Interne Nr.</b>	81210
		<b>DK5   DK5-GK</b>	<b>8024</b> 8026
<b>Handlungsbedarf</b>	Nein	<b>DK5 - Name</b>	Curslack-Nord
<b>Bearbeitung</b>	NAB	<b>Biotop-Nr.   alt</b>	<b>22</b> 65
<b>Räumliche Abbildung</b>	Fläche	<b>Kartierung</b>	26.06.2012
<b>Anzahl Abschnitte</b>	1	<b>Fläche / Länge [m<sup>2</sup>/m]</b>	2160,8221
		<b>Breite (lineare Abb.) [m]</b>

## Bestandsbeschreibung

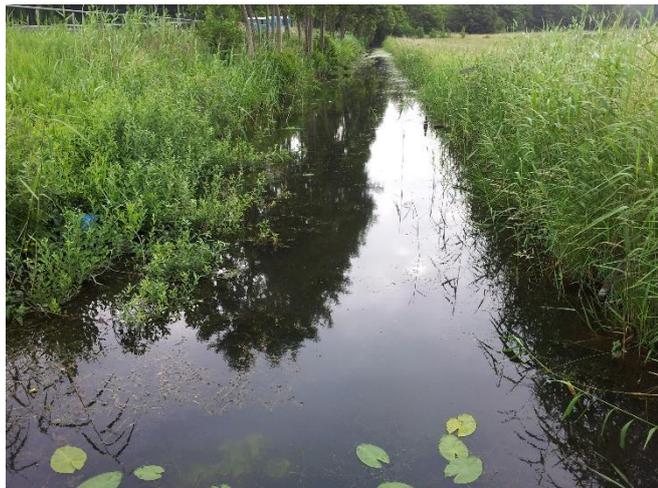
**Fotodatei** 8024\_22\_260612\_1.JPG

Von dichter Wasservegetation eingenommenes Fleet.

Der Biotop ist Teil des beidseitig der Brunnenstrasse verlaufenden Fleets. Der erfasste Abschnitt ist vermutlich längere Zeit nicht geräumt worden. Er stellt einen "Endabschnitt" vor der unterirdischen Verbindung mit dem westlich der ehemaligen Bahnstrasse verlaufenden Teil des Fleets dar. Vermutlich ist hierdurch auch eine Ansammlung von Wasservegetation erfolgt. Im Gewässer dominiert die kanadische Wasserpest, Durchwachsenes Laichkraut tritt häufig auf, weiterhin kommen gelbe Teichrose und Schwimmendes Laichkraut vor. Größere Bereiche werden von fädigen Grünalgen eingenommen.

Die relativ steilen Ufer wurden länger nicht gemäht und werden von Schilf eingenommen, welches in das Gewässer hineinwächst. Stellenweise treten Arten der feuchten Hochstaudenfluren auf, stellenweise ist ein Aufkommen von Gehölze zu verzeichnen.
