# Erhebungsbogen

<b>Projekt</b>	Biotopkartierung Hamburg	<b>Interne Nr.</b>	81896
		<b>DK5   DK5-GK</b>	<b>8024</b> 8226
<b>Handlungsbedarf</b>	Ja	<b>DK5 - Name</b>	Curslack-Nord
<b>Bearbeitung</b>	PRO	<b>Biotop-Nr.   alt</b>	<b>243</b> 76
<b>Räumliche Abbildung</b>	Linie	<b>Kartierung</b>	25.05.2012
<b>Anzahl Abschnitte</b>	6	<b>Fläche / Länge [m<sup>2</sup>/m]</b>	1861,46
		<b>Breite (lineare Abb.) [m]</b>	4,6

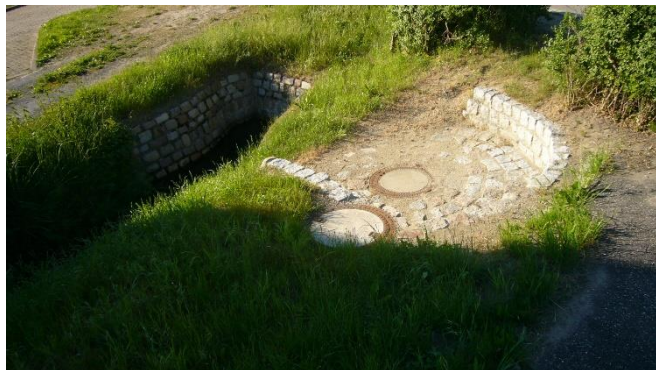
<b>Fotodatei</b>	8024_243_250512_1.JPG	<b>Fotodatei</b>	
<b>Bildbeschreibung</b>	Abschn.1 beim Achterschlag: Spritzung	<b>Bildbeschreibung</b>	
<b>Aufnahmerichtung</b>	NW	<b>Aufnahmerichtung</b>

Wasserführende Gräben, teilweise mit Unterwasservegetation (Nuttalls Wasserpest), teilweise mit Baumreihen, teilweise mit Wasser- oder Teichlinsendecke. 1 - 3,5m breite Wasserflächen.  
 Die Walzen-Segge kommt in Abschnitt 3 vor, im Bereich des Gehölzes.  
 Am Achterschlag befindet sich direkt neben dem Graben ein Sieddeckel, der bis an die Böschung mit Herbiziden behandelt wird.

Merkmal	Wert
<b>Auswertung</b>	
Gefährdung / Einflüsse	Herbizideintrag
Wertgesichtspunkte	Bedeutung für das Landschaftsbild Bestandteil der historischen Kulturlandschaft Landschaftstypischer Biotop
zoologisch bedeutsame Strukturen	Kleingewässer, wasserführende Gräben
Bedeutung für Tiergruppe	Amphibien Fische Wassergebundene Insekten
Maßnahmen	Spritzungen einstellen!
<b>Größe</b>	
Breite	4.60 m
