Erhebungsbogen

Projekt	Biotopkartierung Hamburg	Interne Nr.	94081
		DK5 DK5-GK	8026 8028
Handlungsbedarf	Nein	DK5 - Name	Bergedorf
Bearbeitung	CLA Kopie Ja	Biotop-Nr. alt	205 1
Räumliche Abbildung	Linie	Kartierung	20.08.2015
Anzahl Abschnitte	3	Fläche / Länge [m²/m]	1926,651
		Breite (lineare Abb.) [m]	4

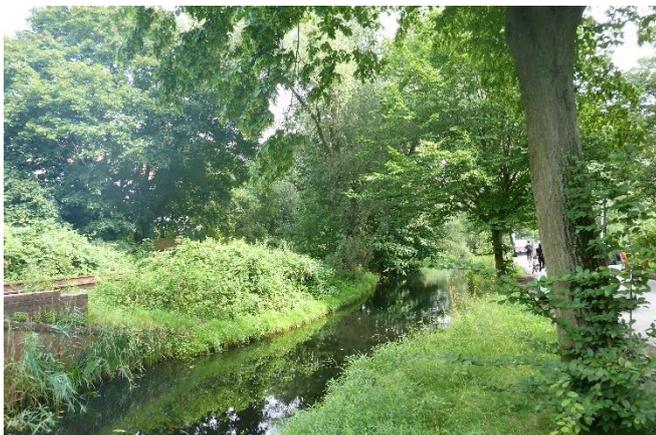
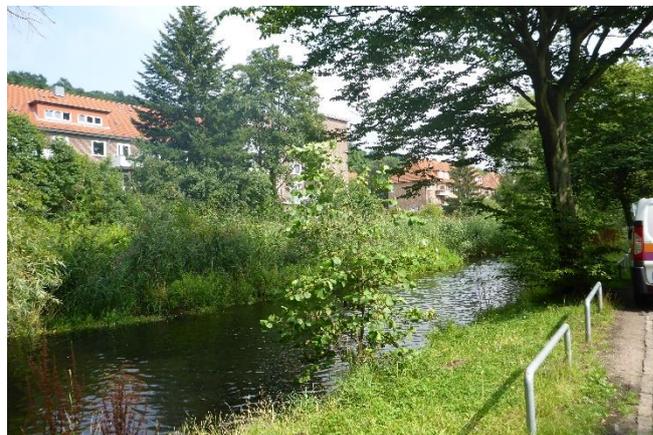
Fotodatei	8026_205_200815_1.JPG	Fotodatei	8026_205_200815_2.JPG
Bildbeschreibung	k.A.	Bildbeschreibung	k.A.
Aufnahmerichtung	Osten	Aufnahmerichtung	Osten

Brookwetterung mit überwiegend verbauten Ufern aus Spund-, Beton- oder Natursteinwänden. Stellenweise sind die Ufer auch durch Steinschüttungen befestigt. Der Hauptgraben ist bis 5 m breit. Sein Wasser zeigt eine schwache Trübung und geringe Fließgeschwindigkeit. Stellenweise findet sich Schilfröhricht oder Seggenbestände am Gewässerrand, aber keine fließgewässertypische Vegetation.

Merkmal	Wert
Wertgesichtspunkte Maßnahmen	Gewässerbelastung Maschinelle Grabenräumung Bedeutung für den Biotopverbund natürliche Dynamik zulassen - 3.3
