Erhebungsbogen

Projekt	Biotopkartierung Hamburg	Interne Nr.	67843
		DK5 DK5-GK	8028 8030
Handlungsbedarf	Nein	DK5 - Name	Lohbrügge-Ost
Bearbeitung	PRO	Biotop-Nr. alt	113 41
Räumliche Abbildung	Linie	Kartierung	24.08.2007
Anzahl Abschnitte	1	Fläche / Länge [m²/m]	236,489
		Breite (lineare Abb.) [m]	5

Weitgehend neuangelegter Graben im Bereich geschützter Biotope.

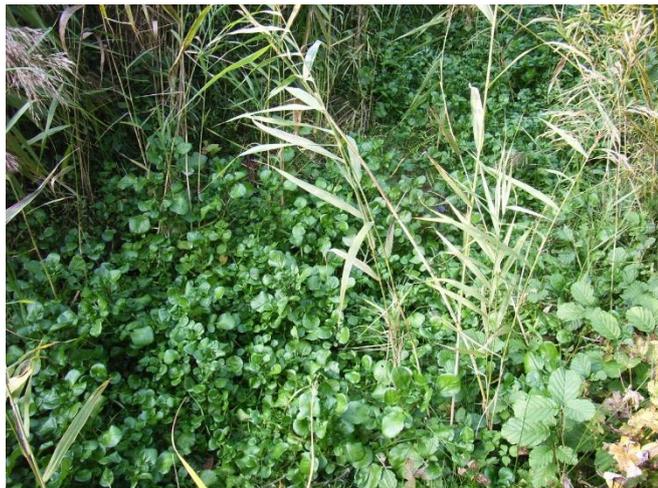
Fotodatei 8028_113_240807_1.JPG
Bildbeschreibung mastige Brunnenkresse
Aufnahmerichtung

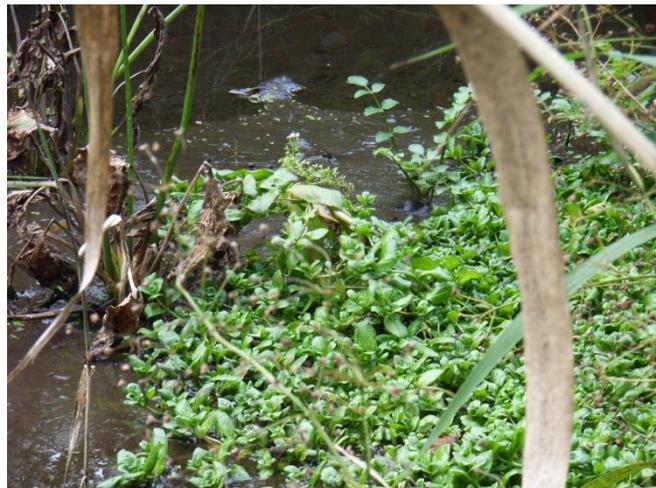
Fotodatei 8028_113_240807_2.JPG
Bildbeschreibung auch hier...
Aufnahmerichtung

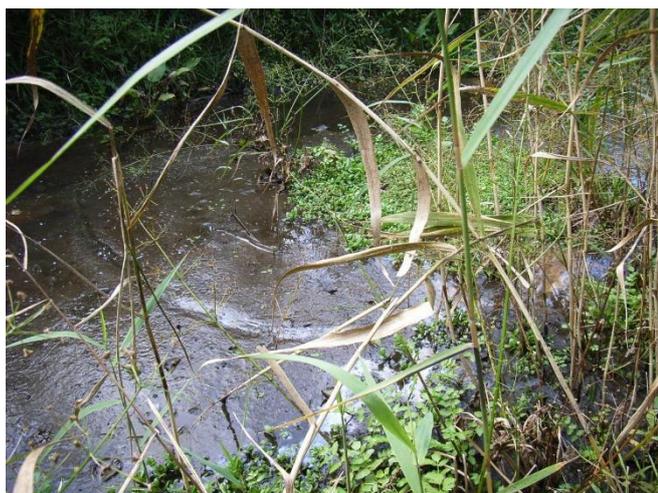
Der Aushub des Grabens ist in seiner Nachbarschaft ausgebreitet und dient als Keimbett für Feuchtwiesen-, Röhricht- und Ruderal-Arten. Der neue Graben selbst ist aufgrund der Fließeigenschaften des umliegenden moorigen Bodens zu großen Teilen wieder zugequollen. Im Norden breitet sich eine luxurierende Brunnenkresseflur aus, im Süden ist der Bewuchs des Wasserkörpers lückiger und artenreicher, allerdings sind auch verschiedene Algenwatten vorhanden. Das Wasser ist leichtbräunlich-klar mit Detrituswatten auf dem Grund und mit einer öligen Kahmhaut versehen. Keine erkennbare Strömung.

Fotodatei 8028_113_240807_3.JPG
Bildbeschreibung zugequollen

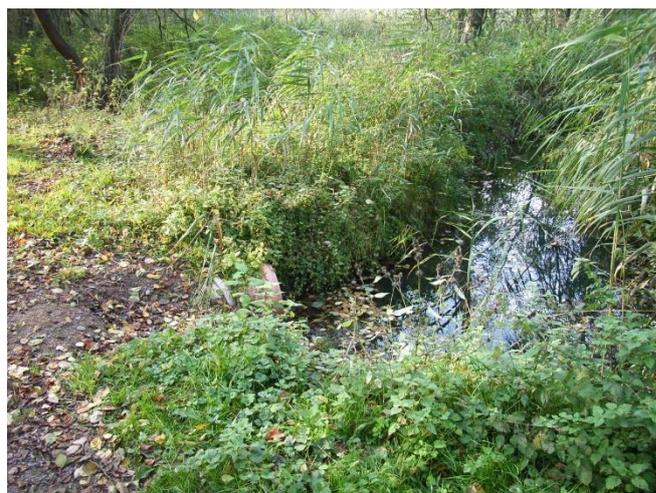
Im Süden wurde ein neues großes Rohr unter dem Wanderweg zur Bille gelegt. Der Graben schwingt sich zunächst auf die Trasse eines alten Beetgrabens ein, um dann kulturlandschaftsstrukturwidrig eine Abkürzung zur südöstlichen Ecke der Kleingartenkolonie zu nehmen. In diesem Bereich ist er 2 bis 2,3m breit. Östlich der Kleingärten setzt sich der Graben als schon länger bestehende Bongossi-Rinne mit nur noch höchstens 50cm Breite fort. Hier liegt der Graben in einem Gehölzbestand, während der neugeschaffene Teil der einen Gehölzbestand bzw. ein Röhricht durchquert, großräumig freigestellt wurde. (Gefällte Bäume und Büsche liegen zersägt mit Abstand zum Graben herum und werden von Röhricht wieder durchwachsen.)

Fotodatei 8028_113_240807_4.JPG
Bildbeschreibung Oktober (auch folgende Bilder):
Wanderweg, Rohr zur Bille
