# Erhebungsbogen

<b>Projekt</b>	Biotopkartierung Hamburg	<b>Interne Nr.</b>	105658
		<b>DK5   DK5-GK</b>	<b>8028</b> 8030
<b>Handlungsbedarf</b>	Nein	<b>DK5 - Name</b>	Lohbrügge-Ost
<b>Bearbeitung</b>	CLA	<b>Biotop-Nr.   alt</b>	<b>26</b> 32
<b>Räumliche Abbildung</b>	Fläche	<b>Kartierung</b>	13.06.2016
<b>Anzahl Abschnitte</b>	1	<b>Fläche / Länge [m<sup>2</sup>/m]</b>	1413,0361
		<b>Breite (lineare Abb.) [m]</b>

## Bestandsbeschreibung

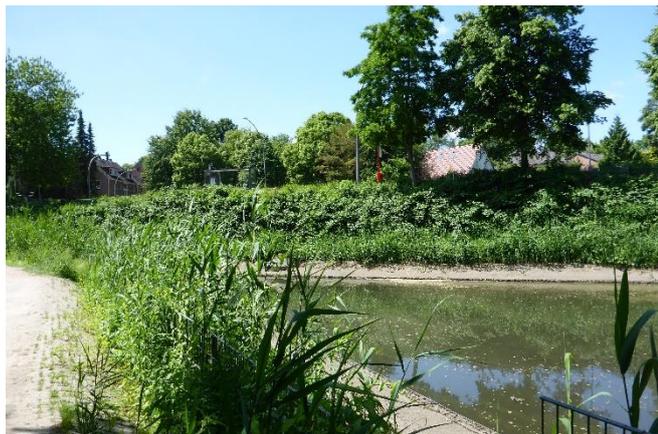
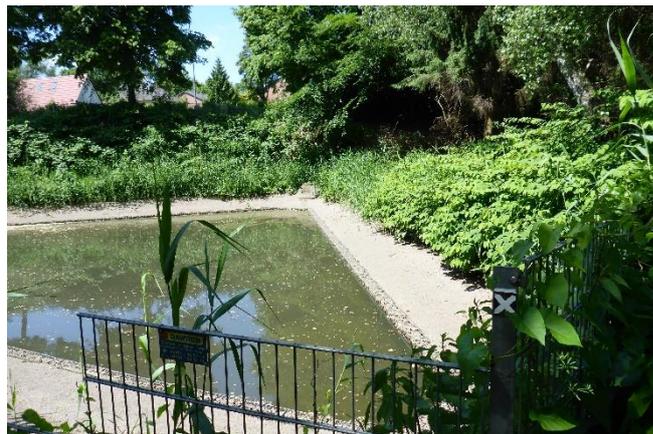
<b>Fotodatei</b>	8028_26_130616_1.JPG	<b>Fotodatei</b>	8028_26_130616_2.JPG
<b>Bildbeschreibung</b>	k.A.	<b>Bildbeschreibung</b>	k.A.
<b>Aufnahmerichtung</b>		<b>Aufnahmerichtung</b>

Mutmaßliches Rückhaltebecken mit reinem Schilfröhricht. Nur randlich etwas Brennessel, ein Fleck mit japanischem Staudenknöterich. Das Wasser ist gräulich-trüb. Ein Pegel.

Das Wasser scheint nicht (nur) aus dem Bornmühlenbach zu kommen, der und sein letzter Teich haben eine deutlich bessere Wasserqualität.

2016: Der Schilfröhricht ist nicht mehr vorhanden.

Merkmal	Wert
<b>Gewässer</b>	
Böschungshöhe	1.30 m
Wasserführung	w - wechselnde Wasserstände
Trübung	s - starke Trübung
Färbung	grau

Merkmal	Wert
<b>Auswertung</b>	
Gefährdung / Einflüsse	Eutrophierung Schmutzwasser?
Wertgesichtspunkte	Vorhandensein des Schilfröhrichts (Vorkartierung hatte noch Wert 2)
zoologisch bedeutsame Strukturen	Kleingewässer
Bedeutung für Tiergruppe	Insekten, allgemein
Maßnahmen	Erhalt des Biotops in der gegenwärtigen Ausprägung - 1.4 Pufferstreifen schaffen, Nährstoffeinträge vermindern - 2.15
