# Erhebungsbogen

<b>Projekt</b>	Biotopkartierung Hamburg	<b>Interne Nr.</b>	105417
		<b>DK5   DK5-GK</b>	<b>8030</b> 8032
<b>Handlungsbedarf</b>	Nein	<b>DK5 - Name</b>	Glinde-Karolinenhof
<b>Bearbeitung</b>	CLA	<b>Biotop-Nr.   alt</b>	<b>21</b> 5
<b>Räumliche Abbildung</b>	Linie	<b>Kartierung</b>	10.08.2016
<b>Anzahl Abschnitte</b>	1	<b>Fläche / Länge [m<sup>2</sup>/m]</b>	399,373
		<b>Breite (lineare Abb.) [m]</b>	2

## Bestandsbeschreibung

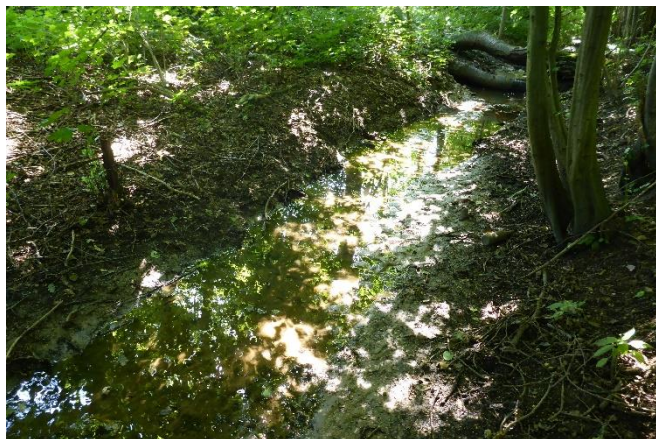
Naturnaher Bachlauf mit gewundenem Verlauf, sandigem Bett, teils totholzreich, aktuell rasch fließend (nach kräftigen Regengüssen), zeitweilig eventuell fast austrocknend. Mit naturnahem Ufersaum aus Schwarz-Erlen, die einen kleineren Auwald bilden, der in Teilbereichen etwas aufgeweitet ist (vgl. Nachbarbiotop, auch Artenliste siehe Nachbarbiotop). Der Bachlauf ist im Bereich eines ehemaligen Stauteiches im Osten der Fläche über eine Sohlgleite eingengt. Im übrigen ist der Lauf recht naturnah ausgeprägt, mit vielgestaltigen Ufern, Gleit- und Prallhängen, Ablagerungen von Laub und Sand, nur selten leicht kiesigen Ablagerungen. Die Wasserfläche ist derzeit um 1 m breit. Das Wasser fließt in Richtung Osten und ist klar.

<b>Fotodatei</b>	8030_21_100816_1.JPG	<b>Fotodatei</b>	8030_21_100816_2.JPG
<b>Bildbeschreibung</b>	Bachlauf im Besatnd des WEA	<b>Bildbeschreibung</b>	k.A.
<b>Aufnahmerichtung</b>		<b>Aufnahmerichtung</b>

Merkmal	Wert
Wertgesichtspunkte	Naturnah, gutes Entwicklungspotenzial
zoologisch bedeutsame Strukturen	Bach
Bedeutung für Tiergruppe	Fische, gewässertypische Wirbellose
Maßnahmen	Durchgängigkeit herstellen; nicht unterhalten; Verwilderung mit Laufverlagerung und Überschwemmung im Nahbereich zulassen; auch den westlich anschließenden Abschnitt renaturieren.
