Erhebungsbogen

Projekt	Biotopkartierung Hamburg	Interne Nr.	118036
		DK5 DK5-GK	8042 8044
Handlungsbedarf	Nein	DK5 - Name	Dänenheide
Bearbeitung	JSA Kopie Ja	Biotop-Nr. alt	39 42
Räumliche Abbildung	Linie	Kartierung	22.09.2017
Anzahl Abschnitte	1	Fläche / Länge [m²/m]	230,975
		Breite (lineare Abb.) [m]	4

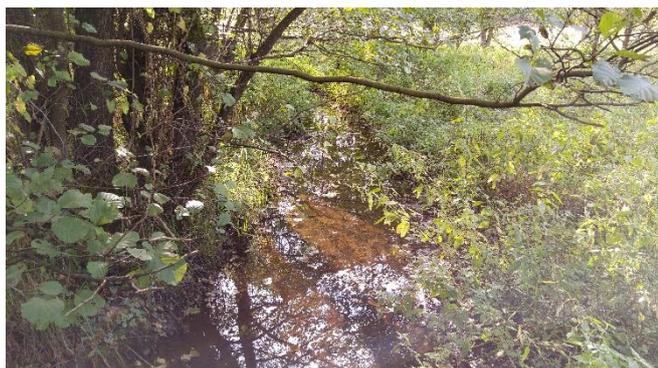
Fotodatei	8042_39_220917_1.JPG	Fotodatei	
Bildbeschreibung	k.A.	Bildbeschreibung	
Aufnahmerichtung		Aufnahmerichtung

Dänenbek vor dem Zulauf in dei Wandse. Bachbett ca. 1 m unter dem benachbarten Gelände, im Gegensatz zur Vorkartierung derzeit wasserführend (der vorangegangene Sommer war sehr nass), etwas sandig, steinig, ohne erkennbare Wasservegetation, randlich mit relativ steil ansteigenden Böschungen, in denen auf schmaler Breite gewässertypische Röhricht- und Hochstaudenarten verbreitet sind. Der Bach ist v.a. auf der Süd- und Ostseite gesäumt von einem Erlensaum, der vermutlich mehrfach zurückgestutzt wurde (Mehrstämmigkeit), derzeit aufgewachsen auf ca. 10 m Höhe, teilweise mit noch recht dünnen Stämmen, die den Bach jedoch nahezu vollständig überschatten. Der Bach ist vermutlich begradigt worden hat jedoch naturnahe Kleinstrukturen entwickelt. Aufgrund der Beschattung und der vermutlich unregelmäßigen Wasserführung ist jedoch kaum eine gewässertypische Biozönose ausgebildet. Wegen der schädlichen, entwässernden Wirkung besteht kein Schutz nach § 14 HambNatSchAG.

Merkmal	Wert
Gefährdung / Einflüsse	Der Bach trocknet anscheinend zeitweilig aus und entwässert die benachbarten ehemaligen Auenbereiche, die ohne Bach bzw. Graben vermutlich etwas feuchter wären.
Wertgesichtspunkte	Noch relativ artenreiche Ufer-Staudenfluren. Hohes Potenzial zur Entwicklung des Gewässers und der angrenzenden Aue.
Maßnahmen	Bachbett in der heutigen Lage anheben und nicht mehr unterhalten, Nachbarbereiche vernässen, natürlichen Wasserlauf neu entstehen lassen.
