# Erhebungsbogen

<b>Projekt</b>	Biotopkartierung Hamburg		<b>Interne Nr.</b>	89265
			<b>DK5   DK5-GK</b>	<b>8216</b>
<b>Handlungsbedarf</b>	Nein		<b>DK5 - Name</b>	Ost-Krauel
<b>Bearbeitung</b>	BRA	<b>Kopie</b>	<b>Biotop-Nr.   alt</b>	<b>124</b>
<b>Räumliche Abbildung</b>	Linie	Nein	<b>Kartierung</b>	02.10.2014
<b>Anzahl Abschnitte</b>	3		<b>Fläche / Länge [m<sup>2</sup>/m]</b>	261,45
			<b>Breite (lineare Abb.) [m]</b>	4

## Bestandsbeschreibung

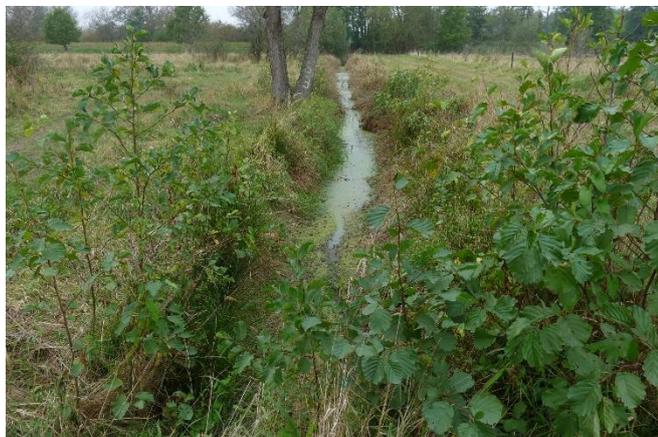
**Fotodatei** 8216\_124\_021014\_1.JPG  
**Bildbeschreibung**  
**Aufnahmerichtung**

An der Geländeoberfläche um 4 bis 5 m breiter Quergrabenbereich, im Norden mit einem Wegegrundstück, im Süden mit dauerhaft beweideten Flächen. Derzeit mit einer etwa 1,50 m, teils nur noch 1 m breiten Wasserfläche, die etwa 1,50 m unter dem Weg und 1 m unter dem Wiesengelände liegt. Mit sehr steilen Uferböschungen, die z.T. unbewachsen sind. Hier zeigen abgelagerte Wasserlinsenbestände, dass der Wasserstand z.T. 60 bis 70 cm höher gestanden hat als heute, also im Bezug zum Grünland fast oberflächennah. Das Gewässer ist heute aber extrem zurückgetrocknet, nur noch etwa 10 bis 20 cm tief, dennoch größtenteils klar, aber vollständig überwachsen von Wasserlinsen und durchwachsen von Dreifurchiger Wasserlinse und etwas Nuttalls Wasserpest. Die steilen Uferböschungen sind z.T. unbewachsen, im oberen Teil gibt es einen etwa 1 m breiten Randstreifen aus artenarmen, nitrophytischen Röhrichten mit hohen Anteilen von Flatterbinse und Rohrglanzgras, eingestreuten Vorkommen von Arten der feuchten Hochstaudenfluren und etwas Verbuschung aus Grauweide und Schwarzerlen sowie einzelnen Stieleichen.

Merkmal	Wert
<b>Auswertung</b>	
Gefährdung / Einflüsse	Extreme Wasserstandsschwankungen, gegenwärtig fast vollständige Austrocknung.
Wertgesichtspunkte	Dauergewässer, prinzipiell mit Eignung als Amphibien-Lebensraum.
Maßnahmen	Die Wasserstände müssen im Gebiet dauerhaft auf höherem Niveau stabilisiert werden, das eingestaute Grabensystem funktioniert aktuell nicht richtig.
