Erhebungsbogen							В
Projekt	Biotopkartierung Ha	ımburg		Interne Nr. DK5   DK5-GK DK5 - Name	68381 <b>8218</b> Drage	8220	
Handlungsbedarf Bearbeitung Räumliche Abbildung Anzahl Abschnitte	Nein TUC Linie 4	Kopie	Nein	Biotop-Nr.   alt Kartierung Fläche / Länge [m²/m] Breite (lineare Abb.) [m]	<b>226</b> 06.10.2005 171,814	43

## Bestandsbeschreibung

stark zugewachsene Grabenreststücke im Grünland

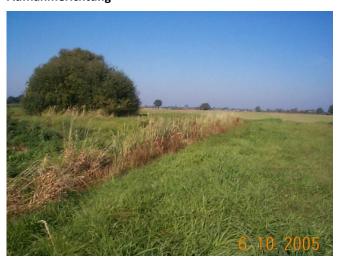
Fotodatei Bildbeschreibung Aufnahmerichtung 8218\_226\_061005\_1.JPG

Die Vegetation wird von Rohrglanzgras, Wasserschwaden, Flußampfer und Schlanksegge bestimmt. Dazwischen kommt etwas Schwertlilie vor.

Weitere Angaben					
Merkmal	Wert				
Wertgesichtspunkte Bedeutung für Tiergruppe Ziele der Entwicklung Maßnahmen	Feuchtbiotop Amphibien Erhaltung evtl. Abschnittsweise Grabenräumung
