Erhebungsbogen

Projekt	Biotopkartierung Hamburg		Interne Nr.	89185
			DK5 DK5-GK	8218
Handlungsbedarf	Nein		DK5 - Name	Drage
Bearbeitung	BRA	Kopie Ja	Biotop-Nr. alt	227
Räumliche Abbildung	Linie		Kartierung	18.09.2014
Anzahl Abschnitte	2		Fläche / Länge [m²/m]	834,08
			Breite (lineare Abb.) [m]	5

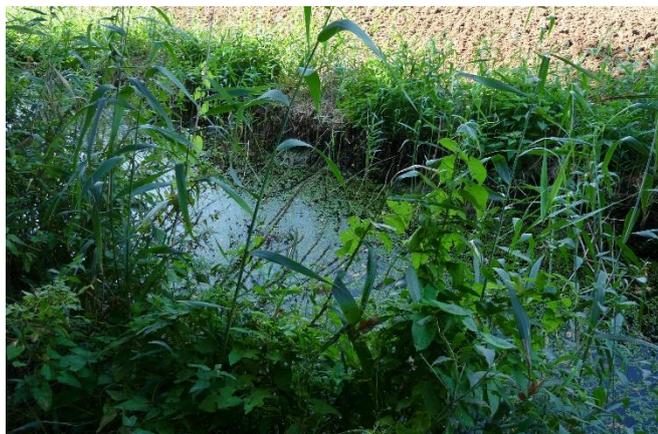
Fotodatei 8218_227_180914_1.JPG
Bildbeschreibung
Aufnahmerichtung

An der Geländeoberfläche um 5 m breite Grenzgrabenbereiche zwischen Ackernutzungen auf der West- bzw. Südseite und einem naturnah geprägten Wald auf der Ost- bzw. Nordseite. Die Ackernutzung reicht eng an die Ufer heran, auch der Wald überschattet den Graben z.T. auf der anderen Seite, dennoch ist eine rund 2 bis 2,5 m breite Wasserfläche vorhanden derzeit, etwa 1 m unter dem benachbarten Gelände. Abgelagerte Wasserlinsen deuten darauf hin, dass der Wasserstand in jüngerer Zeit um ca. 0,5 m gesackt ist. Die Uferböschungen sind recht steil geneigt und offenbar deutlich von der angrenzenden Ackernutzung geprägt. Teilweise gelangt vermutlich Material aus der Ackernutzung in den Graben und führt zur Düngung. Dennoch ist das Wasser derzeit relativ klar, aber wenig bewachsen, um 10 bis 20 cm tief. Der Graben ist deutlich verschlammte an der Sohle, führt aber zeitweilig vermutlich deutlich mehr Wasser. Er ist neben den Gehölzen zusätzlich überschattet durch einen lockeren Bestand aus Schilf, der sich bis in die Grabenmitte erstreckt und sicherlich auch zur Verarmung der Grabenvegetation beiträgt wie auch der Einsatz von Herbiziden auf dem angrenzenden Feld. Die Uferböschungen sind deutlich steil geneigt und haben leichte Erosionserscheinungen, da das Material offenbar im Gebiet sehr sandig ist.

Merkmal	Wert
Gefährdung / Einflüsse	Starke Wasserstandsschwankungen, Einträge von Nährstoffen und Schadstoffen, Überschattung, deutliche Verarmung der Grabenbiozönose.
Wertgesichtspunkte	Der Graben wird von Amphibien genutzt und hat offenbar eine dauerhafte Wasserführung, die Wasserqualität scheint trotz allem annehmbar.
Maßnahmen	Die Ackernutzung muss dringend um ca. 2 m vom Graben zurückverlagert werden, um diesen unbeeinflusst zu lassen, die Wasserstände im Gebiet sollten dringend stabil auf höherem Niveau gehalten werden, auch wegen des angrenzenden Waldbiotops.
Größe	
Breite	5.00 m
