Erhebungsbogen

Projekt	Biotopkartierung Hamburg	Interne Nr.	82235
		DK5 DK5-GK	8220 8422
Handlungsbedarf	Nein	DK5 - Name	Altengamme-West
Bearbeitung	BRA	Biotop-Nr. alt	324 97
Räumliche Abbildung	Linie	Kartierung	20.09.2012
Anzahl Abschnitte	1	Fläche / Länge [m²/m]	1014,895
		Breite (lineare Abb.) [m]	5

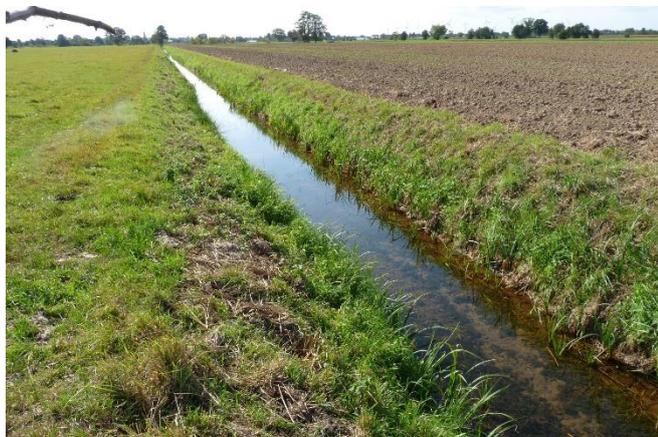
Fotodatei 8220_324_200912_1.JPG

An der Geländeoberfläche um ca. 5 m breiter Grenzgrabenbereich zwischen einem Acker auf der Westseite und Intensivgrünland auf der Ostseite, das offenbar zeitweilig beweidet wurde, jedoch größtenteils als Mähgrünland dient. Die Wasserfläche ist um 1,50 m breit und liegt über 1 m unter dem benachbarten Gelände. Das Wasser ist zu höheren Anteilen von Nuttalls Wasserpest durchwachsen, im übrigen z.T. unbewachsen, relativ klar, derzeit um 20 cm tief. Der Wasserstand liegt jedoch aufgrund von Bewässerungsproblemen im Wasserwerk Curslack vermutlich deutlich unter dem Normalwasserstand. Entlang der Wasserlinie sind vereinzelt Arten der Großseggenrieder und der nitrophytischen Röhrichte mit Rohrglanzgras und Wasserschwaden ausgebildet. Die oberen Böschungen sind grasreich bewachsen. Die Ackernutzung von Westen her reicht relativ dicht an die Grabenoberkante heran. Insgesamt ist der Aufwuchs sehr strukturarm, artenarm, ruderal geprägt, teils nitrophytisch.

Merkmal	Wert
Gefährdung / Einflüsse	Entwässerung des Gebietes, niedrige Wasserstände, artenarme Ausprägung, eng heranreichende Intensivnutzungen.
Wertgesichtspunkte	Dauerhafte Wasserführung, eventuell als Fisch- und Amphibien-Lebensraum zumindest zeitweilig geeignet.
zoologisch bedeutsame Strukturen	Kleingewässer, wasserführende Gräben
Bedeutung für Tiergruppe	Amphibien
Maßnahmen	Die Ackernutzung immer mit ausreichend Nutzungsabständen betreiben, Wasserstand im Gebiet nach Möglichkeit möglichst hoch einstellen, Grabenunterhalten nach Möglichkeit extensiv betreiben bzw. Pflanzenbestände bei der Unterhaltung erhalten.
Größe	
Breite	5.00 m
