# Erhebungsbogen

<b>Projekt</b>	Biotopkartierung Hamburg	<b>Interne Nr.</b>	68956
		<b>DK5   DK5-GK</b>	<b>8222</b> 8224
<b>Handlungsbedarf</b>	Nein	<b>DK5 - Name</b>	Curslack-Ost
<b>Bearbeitung</b>	RIN	<b>Biotop-Nr.   alt</b>	<b>115</b> 2
<b>Räumliche Abbildung</b>	Linie	<b>Kartierung</b>	08.06.2004
<b>Anzahl Abschnitte</b>	2	<b>Fläche / Länge [m<sup>2</sup>/m]</b>	4920,219
		<b>Breite (lineare Abb.) [m]</b>

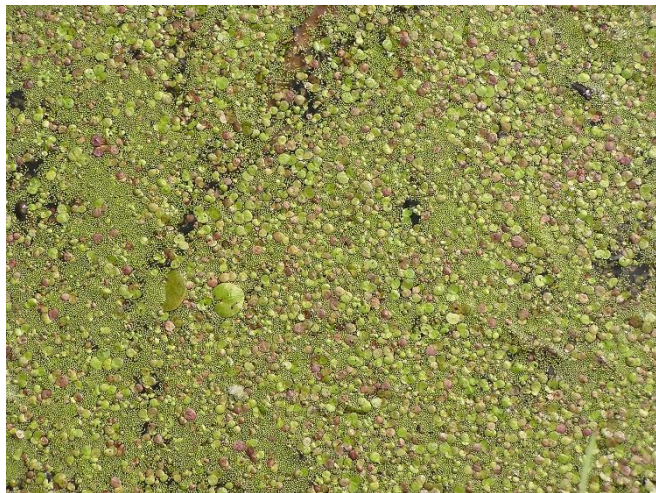
**Fotodatei**      8222\_115\_080604\_1.JPG

4-8 m breite Wettern nördlich und südlich des Brunnengeländes mit gemähten Ufern. Schwimmblatt- und Unterwasservegetation stellenweise vorhanden.  
Nördlicher Abschnitt mit ausgeprägter Wassertrübung wegen Karpfenbesatz.

Merkmal	Wert
Gefährdung / Einflüsse	Eutrophierung Fischereiliche Nutzung / Angelnutzung Gewässerbelastung
Wertgesichtspunkte	Bedeutung für den Biotopverbund Landschaftstypischer Biotop
zoologisch bedeutsame Strukturen	Steilufer (Erdwände)
Bedeutung für Tiergruppe	Amphibien Wassergebundene Insekten Mollusken Fische
Maßnahmen	Beibehaltung der derzeitigen Nutzung oder Pflege
Schutzvorschlag	Pufferstreifen schaffen, Nährstoffeinträge vermindern - 2.15 LSG - Landschaftsschutzgebiet
