# Erhebungsbogen

<b>Projekt</b>	Biotopkartierung Hamburg	<b>Interne Nr.</b>	81702
		<b>DK5   DK5-GK</b>	<b>8222</b> 8224
<b>Handlungsbedarf</b>	Nein	<b>DK5 - Name</b>	Curslack-Ost
<b>Bearbeitung</b>	SCÖ	<b>Biotop-Nr.   alt</b>	<b>126</b> 50
<b>Räumliche Abbildung</b>	Linie	<b>Kartierung</b>	22.08.2012
<b>Anzahl Abschnitte</b>	5	<b>Fläche / Länge [m<sup>2</sup>/m]</b>	1010,201
		<b>Breite (lineare Abb.) [m]</b>	2

## Bestandsbeschreibung

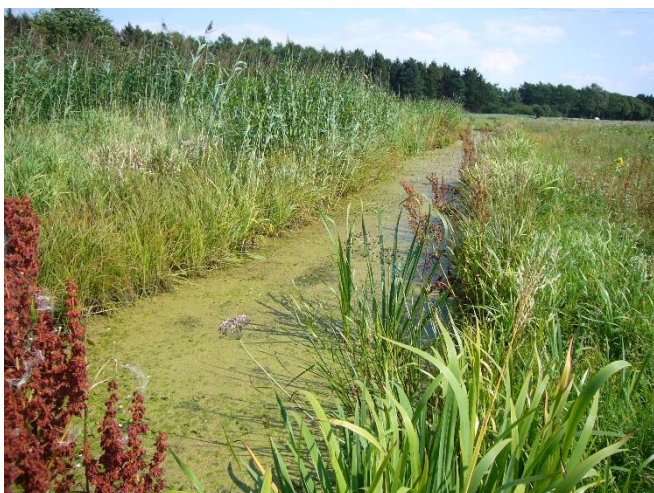
<b>Fotodatei</b>	8222_126_220812_1.JPG	<b>Fotodatei</b>	
<b>Bildbeschreibung</b>		<b>Bildbeschreibung</b>	
<b>Aufnahmerichtung</b>		<b>Aufnahmerichtung</b>

Artenreicher nährstoffreicher Graben mit vollständiger Bedeckung durch Schwimmpflanzen (Teich-, Wasser- und Zwergwasserlinse sowie Froschbiss). Böschungsbewuchs aus Wasserschwaden, Schlanksegge und Schilf, dazu stellenweise Flatterbinse, Schwänenblume und Schwertlilie.

Abschnitt 4 nur mit wenigen Wasserlinsen.

Merkmal	Wert
Maßnahmen	extensive Gewässerunterhaltung
Größe	
Breite	2.00 m
