Erhebungsbogen

Projekt	Biotopkartierung Hamburg	Interne Nr.	82516
		DK5 DK5-GK	8222 8424
Handlungsbedarf	Nein	DK5 - Name	Curslack-Ost
Bearbeitung	NET	Biotop-Nr. alt	167 98
Räumliche Abbildung	Linie	Kartierung	14.06.2012
Anzahl Abschnitte	14	Fläche / Länge [m²/m]	5837,389
		Breite (lineare Abb.) [m]

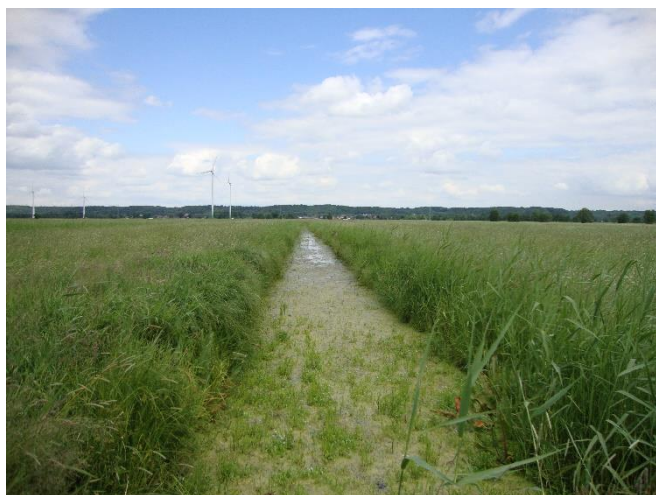
Fotodatei 8222_167_140612_1.JPG

Breite, dauerhaft wasserführende Gräben im Grünland.
 Die Ufervegetation ist gut entwickelt und wird von Flatterbinse, Schlanksegge und Flußampfer bestimmt. Stellenweise kommt etwas Schilf vor. Im Wasser wächst viel Wasserpest. Auf der Wasseroberfläche hat viel Wasserlinse und teilweise etwas Froschbiß angesiedelt. An der Wasserlinie wächst Sumpfvergißmeinnicht.

Abschnitt 4: ohne Froschbiß, viel Schilf
 Abschnitt 5: viel Schilf
 Abschnitt 6: mit Algen

Merkmal	Wert
Bedeutung für Tiergruppe	Feuchtbiotop Amphibien Insekten, allgemein Libellen
Ziele der Entwicklung Maßnahmen	Erhaltung extensive Weidenutzung - 4.6
