# Erhebungsbogen

<b>Projekt</b>	Biotopkartierung Hamburg		<b>Interne Nr.</b>	82176
			<b>DK5   DK5-GK</b>	8420 8422
<b>Handlungsbedarf</b>	Nein		<b>DK5 - Name</b>	Altengamme
<b>Bearbeitung</b>	BRA	<b>Kopie</b>	<b>Biotop-Nr.   alt</b>	297 34
<b>Räumliche Abbildung</b>	Linie	Nein	<b>Kartierung</b>	19.09.2012
<b>Anzahl Abschnitte</b>	3		<b>Fläche / Länge [m<sup>2</sup>/m]</b>	471,13
			<b>Breite (lineare Abb.) [m]</b>	5

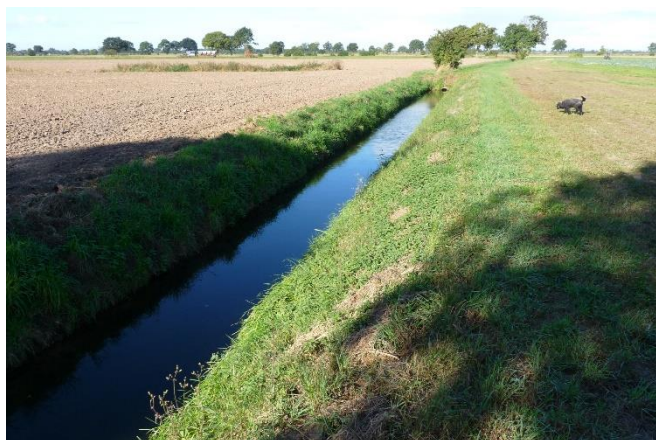
**Fotodatei** 8420\_297\_190912\_1.JPG  
**Bildbeschreibung**  
**Aufnahmerichtung**

Relativ weit in das Gelände eingetiefter Hauptgraben mit recht steilen Böschungen und eng auf die Böschungen reichender intensiver landwirtschaftlicher Nutzung, teils Acker-, teils Grünlandnutzung. Der Graben hat oft eine Wasserfläche mit etwa 2 m bis 2,50 m Breite, 0,5 m Wassertiefe, derzeit relativ klares Wasser. Ist teils und zeitweilig vermutlich von Wasserlinsendecken bedeckt, teilweise und zeitweilig auch vollständig durchwachsen von einem großen Bestand aus Nuttalls Wasserpest, der insgesamt offenbar recht artenarm nur aus Nuttalls Wasserpest ausgebildet ist. Derzeit mit offenen Rohbodenbereichen am Gewässergrund, die darauf hindeuten, dass in jüngerer Zeit eine Unterhaltung stattgefunden hat. Die unteren Böschungen sind sehr steil und nahezu nicht gewässertypisch bewachsen. Über die gesamten Böschungen erstreckt sich ein glatthaferwiesenartiger, aber deutlich ruderal geprägter und selten gepflegter Bestand aus Glatthafer und Brennessel. Nur kleinräumig ist eine Verbuschung vorhanden.

Merkmal	Wert
Gefährdung / Einflüsse	Recht strukturarmer und artenarmer Graben mit stark entwässernder Funktion für das Gebiet.
Wertgesichtspunkte	Offenbar dauerhafte Wasserführung, Eignung als Fisch-Lebensraum, eventuell auch als Amphibien-Lebensraum.
zoologisch bedeutsame Strukturen	Kleingewässer, wasserführende Gräben
Bedeutung für Tiergruppe	Fische
Maßnahmen	Wasserstand nach Möglichkeit auf ein höheres Niveau dauerhaft einstellen, Ufer etwas abflachen, Nutzungsabstände zu den Grabenrändern einhalten, eine möglichst extensive Unterhaltung durchführen. Dabei jeweils Teile der Wasserpflanzen erhalten, um insgesamt die Artenvielfalt zu steigern.
<b>Größe</b>	
Breite	5.00 m
