Erhebungsbogen

Projekt	Biotopkartierung Hamburg		Interne Nr.	82202	
			DK5 DK5-GK	8420	8422
Handlungsbedarf	Ja		DK5 - Name	Altengamme	
Bearbeitung	BRA	Kopie	Biotop-Nr. alt	311	57
Räumliche Abbildung	Linie	Nein	Kartierung	16.09.2012	
Anzahl Abschnitte	1		Fläche / Länge [m²/m]	1121,778	
			Breite (lineare Abb.) [m]	6

Bestandsbeschreibung

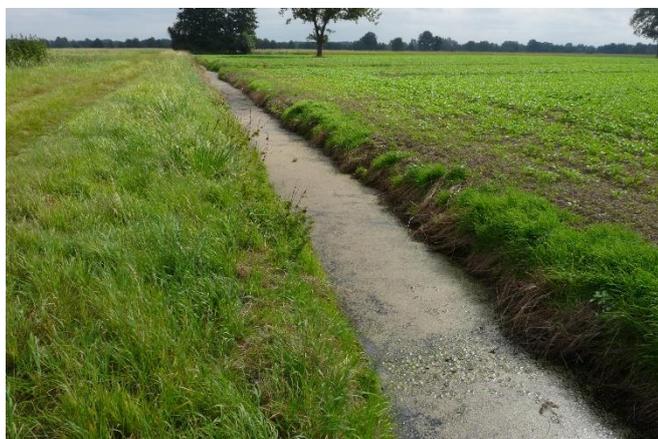
Fotodatei 8420_311_160912_1.JPG

Hauptgraben zwischen Bewirtschaftungseinheiten. Mit einer dauerhaften Wasserfläche, ca. 1 m - örtlich auch 1,5 m unter dem benachbarten Gelände, die etwa 2,5 bis 3 m Breite erreicht und über 0,5 m Tiefe mit relativ klarem Wasser, das von höheren Anteilen fädiger Grünalgen durchwachsen ist und einem großen von Nuttalls Wasserpest. Die Uferböschungen sind regelmäßig relativ steil geneigt. Auf beiden Seiten schließt sich i.d.R. Ackernutzung an, die weit bis auf die Böschungen hinaufreicht. Dazu führt, dass Erde in das Gewässer hinein abbricht und Herbizide sich bis in die unteren Ufer hinein auswirken. Dadurch ist auch die Ufervegetation extrem verarmt. Entlang der Wasserkante wächst häufig Brennessel. Nur noch vereinzelt ist etwas Schilf erkennbar.

Merkmal	Wert
Gefährdung / Einflüsse	Extrem verarmtes Dauergewässer durch Herbizideinsätze und Ackernutzung bis dicht an die Ufer heran. Die gegenwärtige Nutzung müsste in dieser Form auch eine Gefahr für die Trinkwasserqualität im Wasserwerk Curslack darstellen. Es besteht Handlungsbedarf!
Wertgesichtspunkte	Dauergewässer vermutlich mit Eignung als Fisch- und Amphibien-Lebensraum.
zoologisch bedeutsame Strukturen	Kleingewässer
Bedeutung für Tiergruppe	Amphibien
Maßnahmen	Die gegenwärtige Nutzung der Randbereiche des Grabens ist weder mit dem Pflanzenschutzgesetz noch mit dem Naturschutzgesetz vereinbar, die Ackernutzung muss in Zukunft mit größerem Abstand zum Gewässer erfolgen, es muss sichergestellt sein dass keine Pflanzenschutzmittel in das Gewässer gelangen
Größe	
Breite	6.00 m

Es besteht das Potenzial zur Entwicklung geschützter Wasserpest Laichkraut Grabenvegetation bei entsprechender Extensivierung der Landnutzung
