# Erhebungsbogen

<b>Projekt</b>	Biotopkartierung Hamburg	<b>Interne Nr.</b>	82212
		<b>DK5   DK5-GK</b>	<b>8420</b> 8422
<b>Handlungsbedarf</b>	Nein	<b>DK5 - Name</b>	Altengamme
<b>Bearbeitung</b>	BRA	<b>Biotop-Nr.   alt</b>	<b>318</b> 64
<b>Räumliche Abbildung</b>	Linie	<b>Kartierung</b>	16.09.2012
<b>Anzahl Abschnitte</b>	1	<b>Fläche / Länge [m<sup>2</sup>/m]</b>	1218,508
		<b>Breite (lineare Abb.) [m]</b>	6

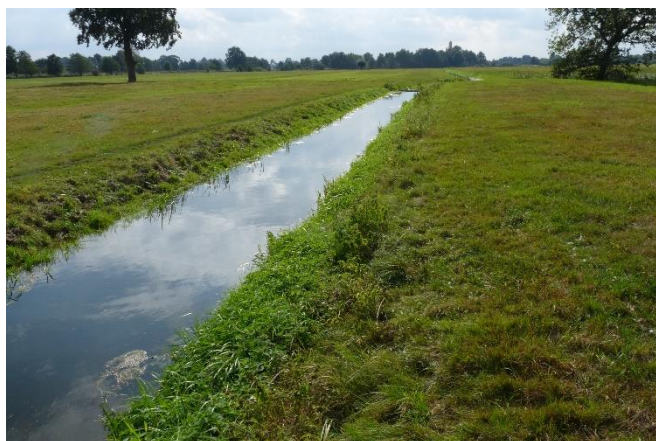
**Fotodatei** 8420\_318\_160912\_1.JPG

Hauptgraben zwischen Bewirtschaftungseinheiten. Mit einer dauerhaften Wasserfläche, ca. 0,5-1 m - unter dem benachbarten Gelände, die etwa 2,5 bis 3 m Breite erreicht und über 0,5 m Tiefe mit relativ klarem Wasser, das von höheren Anteilen fädiger Grünalgen durchwachsen ist und etwas Nuttalls Wasserpest. Die Wasserfläche ist fast vollständig von Wasserlinsen bedeckt. Die Uferböschungen sind regelmäßig mäßig steil geneigt. Auf beiden Seiten schließt sich i.d.R. Acker- im Norden auch Grünlandnutzung an, die weit bis auf die Böschungen hinaufreicht. Dies führt örtlich dazu, dass Erde in das Gewässer hinein abbricht und Herbizide sich bis in die unteren Ufer hinein auswirken. Dadurch ist auch die Ufervegetation extrem verarmt. Entlang der Wasserkante wächst häufig Brennnessel. Nur noch vereinzelt ist etwas Schilf erkennbar.

Merkmal	Wert
Gefährdung / Einflüsse	Verarmtes Dauergewässer durch Herbizideinsätze und Ackernutzung bis dicht an die Ufer heran. Die gegenwärtige Nutzung müsste in dieser Form auch eine Gefahr für die Trinkwasserqualität im Wasserwerk Curslack darstellen. Es besteht Handlungsbedarf!
Wertgesichtspunkte	Dauergewässer vermutlich mit Eignung als Fisch- und Amphibien-Lebensraum.
zoologisch bedeutsame Strukturen	Kleingewässer
Bedeutung für Tiergruppe	Amphibien
Maßnahmen	Die gegenwärtige Nutzung der Randbereiche des Grabens ist weder mit dem Pflanzenschutzgesetz noch mit dem Naturschutzgesetz vereinbar, die Ackernutzung muss in Zukunft mit größerem Abstand zum Gewässer erfolgen, es muss sichergestellt sein dass keine Pflanzenschutzmittel in das Gewässer gelangen
<b>Größe</b>	
Breite	6.00 m

Es besteht das Potenzial zur Entwicklung geschützter Wasserpest Laichkraut Grabenvegetation bei entsprechender Extensivierung der Landnutzung
