Erhebungsbogen

Projekt	Biotopkartierung Hamburg	Interne Nr.	69807
		DK5 DK5-GK	8420 8422
Handlungsbedarf	Nein	DK5 - Name	Altengamme
Bearbeitung	SCÖ	Biotop-Nr. alt	326 73
Räumliche Abbildung	Linie	Kartierung	22.06.2005
Anzahl Abschnitte	1	Fläche / Länge [m²/m]	699,096
		Breite (lineare Abb.) [m]	5

Bestandsbeschreibung

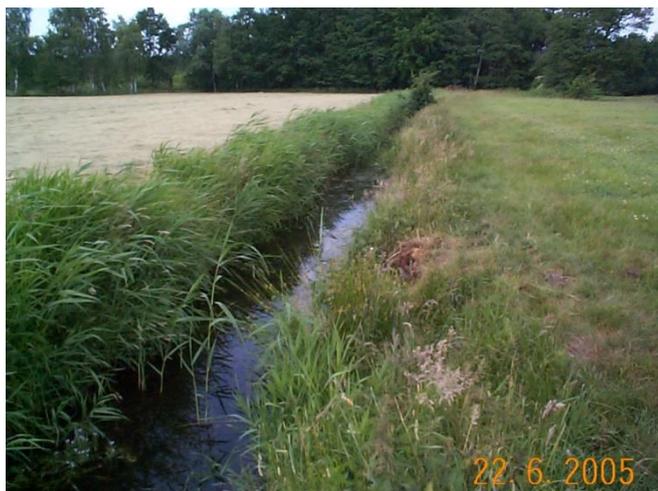
Fotodatei	8420_326_220605_1.JPG	Fotodatei	
Bildbeschreibung		Bildbeschreibung	
Aufnahmerichtung		Aufnahmerichtung

Dauerhaft wasserführender Graben mit Dominanz von Wasserpest und mit steilen Böschungen. Die Vegetation der Böschungen ist geprägt von Rohrglanzgras, Flatterbinse und Honiggras. Ehemals begleitet von Erlensaum. Dieser ist heute nur noch im nördlichsten Teil vorhanden.

Merkmal	Wert
Wertgesichtspunkte	steile Böschungen Artenreich Landschaftstypische Ausprägung
Bedeutung für Tiergruppe	Insekten, allgemein
Ziele der Entwicklung	Erhaltung des Biotopes
Maßnahmen	Randstreifen einrichten Böschungen abflachen
