# Erhebungsbogen

<b>Projekt</b>	Biotopkartierung Hamburg	<b>Interne Nr.</b>	82273
		<b>DK5   DK5-GK</b>	<b>8420</b> 8422
<b>Handlungsbedarf</b>	Nein	<b>DK5 - Name</b>	Altengamme
<b>Bearbeitung</b>	BRA	<b>Biotop-Nr.   alt</b>	<b>357</b> 155
<b>Räumliche Abbildung</b>	Linie	<b>Kartierung</b>	19.09.2012
<b>Anzahl Abschnitte</b>	2	<b>Fläche / Länge [m<sup>2</sup>/m]</b>	633,163
		<b>Breite (lineare Abb.) [m]</b>	5

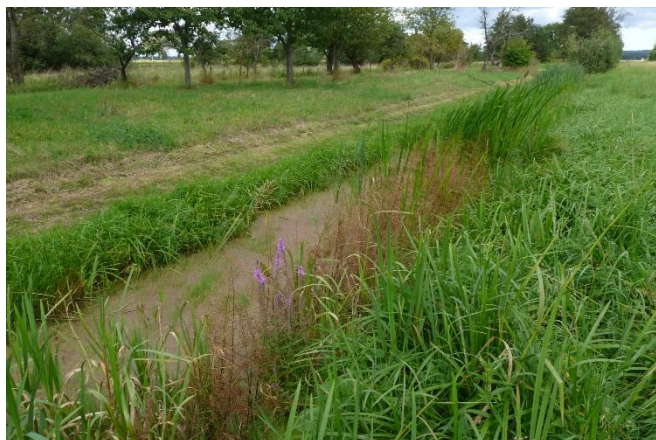
**Fotodatei** 8420\_357\_190912\_1.JPG

Graben, der im Norden relativ kräftig überschattet und wenig artenreich bewachsen ist von v.a. Schwarzerlen und Grauweiden. Im Süden aber etwas offener, mit derzeit relativ tiefer und oberflächennaher Wasserfläche aus leicht bräunlichem, sonst klarem Wasser, ohne submerse Vegetation. An der Oberfläche fast vollständig bedeckt von Wasser- und Teichlinsen in dichten Beständen und mit Verlandungstendenzen. V.a. auf der Ostseite mit hohen Anteilen von Waldsimse und Seggenarten, auf der Westseite etwas intensiver gepflegt und freigehalten, in jüngerer Zeit zurückgeschnitten. Insgesamt dadurch durch unterschiedliche Pflege relativ strukturreicher und mäßig artenreicher, in Teilen etwas niedermoortypischer Graben mit dauerhafter Wasserführung und einem kleineren Grünfroschbestand. Vom Typ her einem Froschbiß-Flußampfergraben bzw. einem Lemnagraben zuzuordnen.auch

Merkmal	Wert
Gefährdung / Einflüsse	Offenbar schwankende Wasserstände und Nährstoffeinflüsse, erkennbar an sehr großen Beständen von Buckel-Wasserlinse sowie einigen nitrophytischen Röhrichtarten.
Wertgesichtspunkte	Dauerhafte Wasserführung, noch recht artenreich bewachsen.
zoologisch bedeutsame Strukturen	Kleingewässer, wasserführende Gräben
Bedeutung für Tiergruppe	Amphibien
Maßnahmen	Gehölze weiterhin sukzessive zurückschneiden, Wasserstand nach Möglichkeit dauerhaft auf hohem Niveau stabil halten, Gräben sukzessive und abschnittsweise unterhalten, um den Pflanzenartenbestand zu erhalten und offene Wasserflächen zu schaffen.
<b>Größe</b>	
Breite	5.00 m
