# Erhebungsbogen

<b>Projekt</b>	Biotopkartierung Hamburg	<b>Interne Nr.</b>	70575	
		<b>DK5   DK5-GK</b>	<b>8620</b>	8622
		<b>DK5 - Name</b>	Stove	
<b>Handlungsbedarf</b>	Nein	<b>Biotop-Nr.   alt</b>	<b>76</b>	14
<b>Bearbeitung</b>	BRA	<b>Kartierung</b>	27.09.2006	
<b>Räumliche Abbildung</b>	Linie	<b>Fläche / Länge [m<sup>2</sup>/m]</b>	321,981	
<b>Anzahl Abschnitte</b>	1	<b>Breite (lineare Abb.) [m]</b>	3

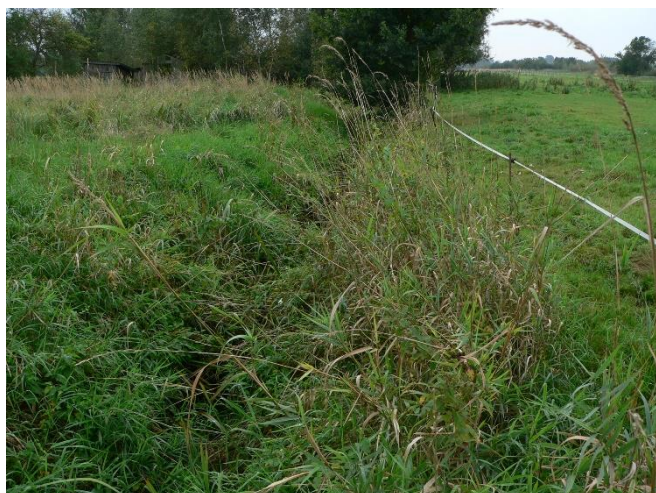
**Fotodatei**                      8620\_76\_270906\_1.JPG  
**Bildbeschreibung**  
**Aufnahmerichtung**

Grenzgraben zwischen zwei Nutzungseinheiten, in der Geländeoberfläche um 3 m breit, über 1 m weit eingetieft, mit V-Profil, an der Sohle noch etwa 0,5 m breit, derzeit ohne Wasserführung. Das Gebiet ist weitgehend ausgetrocknet. Die Vegetation ist von Nitrophyten und Störungszeigern bestimmt. Es kommen Rohrglanzgras und Wasserschwaden in hohen Anteilen vor. Acker-Kratzdistel und Knauelgras treten häufiger auf. Gewässertypisch sind nur wenige Arten, etwas Gilbweiderich. Vereinzelt wachsen große alte Silber-Weiden am Gewässer, die Stammdicken von bis zu 50 cm erreichen, recht vielstämmig aufgewachsen sind. Im Süden ist der Graben vollständig für die Beweidung geöffnet, wird durchweidet und vollständig betreten. Die Grünlandvegetation erstreckt sich bis in die Grabensohle hinein. Die Vegetation deutet nur auf mäßige bis seltene Wasserführung hin.

Merkmal	Wert
Gefährdung / Einflüsse	Tiefreichende Entwässerung des Gebietes, stark abgesenkter Wasserstand, fehlende gewässertypische Vegetation, extreme Degeneration der Grabenvegetation und Entwässerung potentieller Feuchtwiesengebiete, mit dem Naturschutz in der Nachbarschaft nicht verträglich.
Wertgesichtspunkte	Erhaltene Altbäume.
Maßnahmen	Der Wasserstand muß dringend um wenigstens 0,5 m angehoben werden und dauerhaft auf höherem Niveau gehalten werden.
