Erhebungsbogen

Projekt	Biotopkartierung Hamburg	Interne Nr.	82862
		DK5 DK5-GK	8622 8624
Handlungsbedarf	Nein	DK5 - Name	Voßmoor
Bearbeitung	BRA	Biotop-Nr. alt	58 68
Räumliche Abbildung	Fläche	Kartierung	13.09.2012
Anzahl Abschnitte	1	Fläche / Länge [m²/m]	2880,3795
		Breite (lineare Abb.) [m]

Bestandsbeschreibung

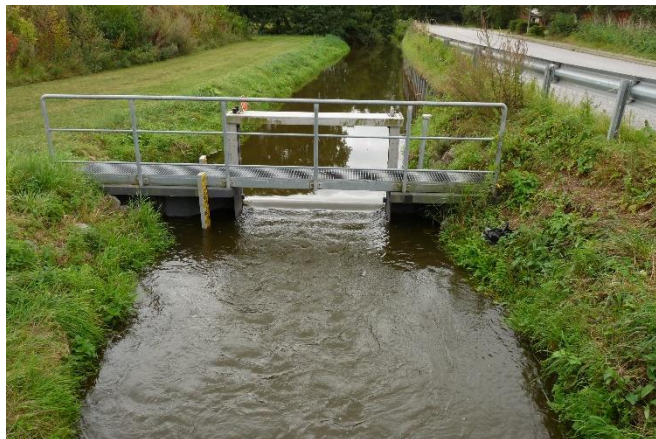
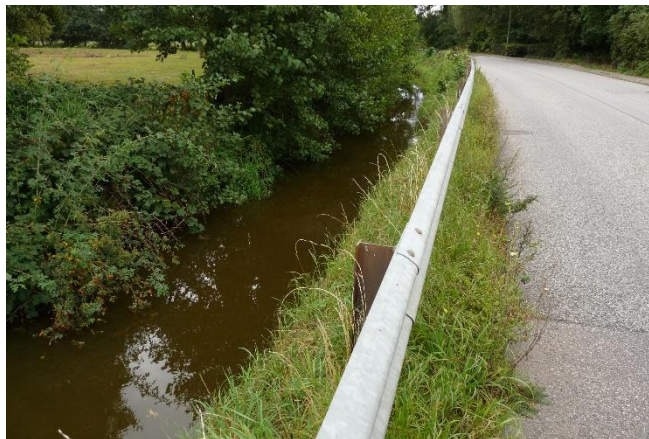
Fotodatei	8622_58_130912_1.JPG	Fotodatei	8622_58_130912_2.JPG
Bildbeschreibung		Bildbeschreibung	
Aufnahmerichtung		Aufnahmerichtung

Hauptentwässerungsgraben im Gebiet, straßenparallel gelegen. Auf der Straßenseite z.T. über Spundwände gesichert mit naturfernem Stahlverbau. Auf der straßenabgewandten Seite, i.d.R. auf schleswig-holsteinischer Seite, mit mäßig steil geneigten, relativ strukturreichen Ufern, die häufig nur um 20/30 bis 50 cm hoch sind und zu relativ frischem bis feuchtem Grünland überleiten. Teils flache Ufer, teils mit Gehölzaufwuchs aus Schwarzerlen, einzelnen älteren Silberweiden, teils offen und beweidet. Im unteren Teil i.d.R. mit gewässertypischer Vegetation mit flutenden Beständen aus Flutschwaden oder Kriechendem Hahnenfuß, anderen Grasarten, die in das Wasser hineinwachsen. Das Wasser selber ist dunkelbraun, fließt gegenwärtig relativ rasch und weist keine erkennbaren submersen Pflanzenbestände auf. Das Gewässer wird offenbar relativ intensiv unterhalten. Die hohen Fließgeschwindigkeiten zum gegenwärtigen Zeitpunkt sind ein Hinweis darauf, dass hier Wasser abgeführt wird, das vermutlich aus dem Grundwasser stammt, da die Niederschläge in der jüngeren Vergangenheit recht gering waren.

Merkmal	Wert
Wertgesichtspunkte	Der Wasserstand ist zumindest im näher untersuchten Gebiet relativ oberflächennah. Der Graben ist eventuell bedeutendes Fischgewässer. Wasserstand auch in Zukunft möglichst oberflächennah erhalten, Entwässerung der Mooregebiete nach Möglichkeit - wo denkbar - reduzieren und Mooregebietsregeneration betreiben; die besteht ein grundsätzliches Problem durch die Besiedlung von Moorflächen im Bereich Voßmoor in den vergangenen Jahrzehnten; hier hat eine städtebauliche Entwicklung langfristig negative Folgen für das gesamte Umfeld, wie auch an den Diskussionen um die Rückdeichung der Borghorster Elbwiesen erkennbar ist. Wichtig ist in Zukunft die Begrenzung einer weiteren baulichen Entwicklung in Mooregebieten, langfristig sollte ein Rückbau angestrebt werden.
Maßnahmen	
Größe	
Breite	6.00 m
