Erhebungsbogen

Projekt	Biotopkartierung Hamburg	Interne Nr.	147419
		DK5 DK5-GK	5038 5040
		DK5 - Name	Rissen-Nord
Handlungsbedarf	Nein	Biotop-Nr. alt	366 113
Bearbeitung	ROG	Kartierung	16.07.2020
Räumliche Abbildung	Linie	Fläche / Länge [m²/m]	412,06
Anzahl Abschnitte	1	Breite (lineare Abb.) [m]	2

Bestandsbeschreibung

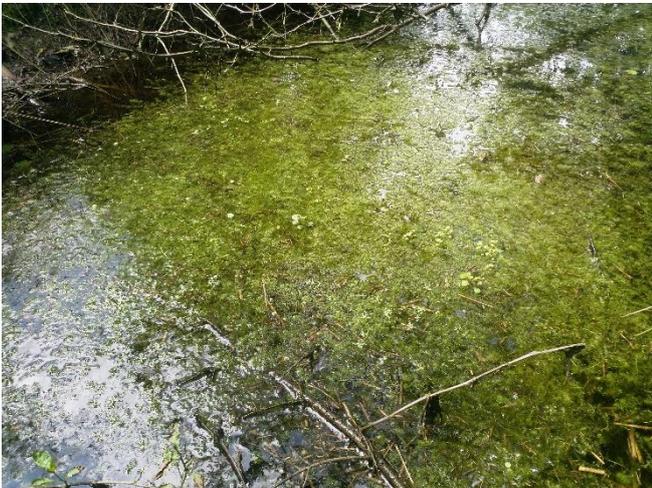
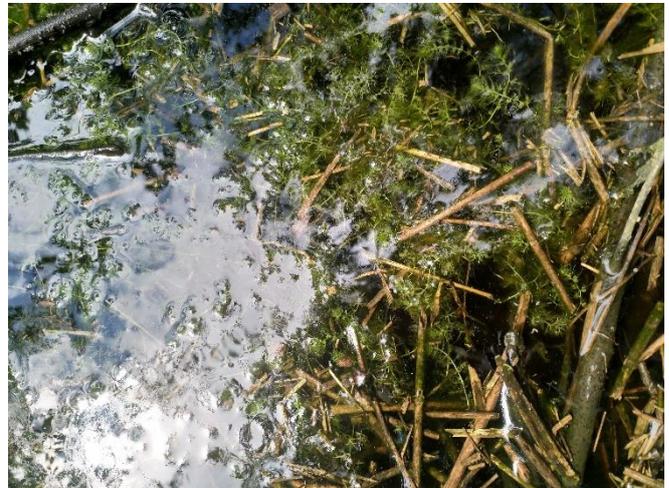
Fotodatei	5038_366_160720_1.JPG	Fotodatei	5038_366_160720_2.JPG
Bildbeschreibung	k.A.	Bildbeschreibung	k.A.
Aufnahmerichtung		Aufnahmerichtung

Bis 2 m breiter Schnaakenmoorgraben, der im NSG nur noch eine geringe entwässernde Funktion besitzt und überwiegend Stillgewässercharakter mit gut ausgeprägter aquatische Vegetation aufweist. Auch im Sommer 2020, nach mehreren sehr trockenen Jahren noch hoher Wasserstand im Graben. Im Westen stark beschattet, im Wald z. T. verfüllt und gekammert. Im Osten wurde der Graben aufgelichtet und durch Abflachung des Südufers verbreitert, um die Überquerung durch Spazi ergänger zu verhindern. Im Wasser viel vom in HH vom Aussterben bedrohten Wasserschlauch sowie Wasserstern und Froschbiss.

In der 5 m breiten, neu entstandenen Uferzone wachsen Gemeines Widertonmoos, Sumpfhornklee und Pionierarten wie Zwiebelbinse und Sumpfqwendel, die an den anderen Ufern der Kleingewässer der benachbarten Fläche im Zuge der Sukzession weitgehend verschwunden sind.

Merkmal	Wert
Gefährdung/ Einflüsse	Eutrophierung
Wertgesichtspunkte	Alter, gut entwickelter Biotop Bestandteil der historischen Kulturlandschaft
Bedeutung für Tiergruppe	Amphibien
Maßnahmen	1. - Allgemeine Maßnahmen (Regelmäßig etwas Gebüsch zurückschneiden, um aquatische Vegetation zu fördern.) Aufstau für Vernässung der angrenzenden Moorflächen
