Erhebungsbogen

| Projekt | Biotopkartierung Hamburg | Interne Nr. | 141811 |

Nährstoffreiche Gräben zwischen frischen bis feuchten Rinderweiden. Die 1-3 m breit und 0,2 und 0,5 m tiefen Gräben sind teilweise stärker verlandet und mit flutendem Schwaden bewachsen, z.T. auch wasserführend mit Wasserfeder, Wasserstern, aber auch viele Fadenalgen.
 In der Ufervegetation wachsen Feuchtwiesenarten wie Seggen, Flatterbinse und Brennnessel. Gegenüber 2014 kaum verändert.

| Lagebeschreibung | Südl. Laufgraben, Bäverst Wisch | | |

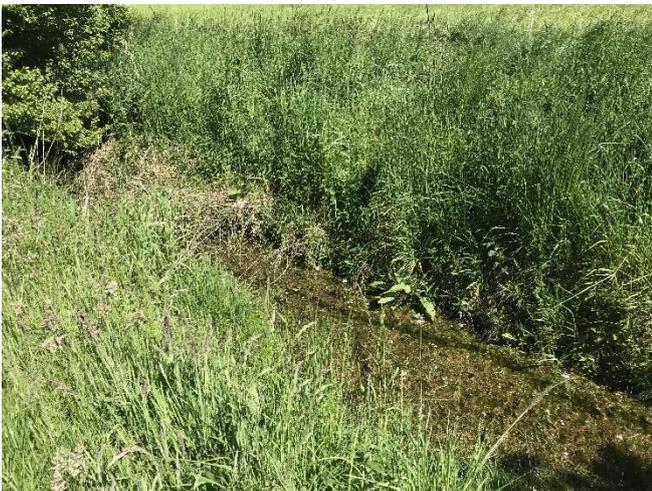
| Bildbeschreibung | Abschnitt 1, Niediger Wasserstand | Bildbeschreibung | Abschnitt 3 |

| Merkmal | Wert |
|---|---|
| Maßnahmen | Abschnittsweise Grabenraeumung |

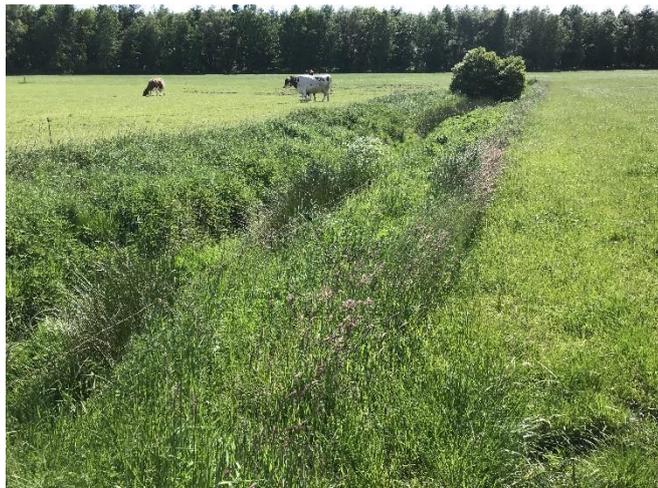
| Bildbeschreibung | Abschnitt 1 | Bildbeschreibung | Abschnitt 2 |
