Erhebungsbogen

Projekt	Biotopkartierung Hamburg	Interne Nr.	132174
		DK5 DK5-GK	5230 5232
Handlungsbedarf	Nein	DK5 - Name	Hasselwerder
Bearbeitung	BRA	Biotop-Nr. alt	252 33
Räumliche Abbildung	Linie	Kartierung	27.07.2018
Anzahl Abschnitte	1	Fläche / Länge [m²/m]	364,712
		Breite (lineare Abb.) [m]	4

Extensiver, nicht übermäßig nährstoffreicher Graben. Im Trockenjahr 2018 nur sehr wenig Wasser führend und stellenweise verockert. In Teilbereichen von Wasser-Schwaden zugewachsen (nach Süden hin zunehmend). Im Wasser überwiegt Wasserpest, fragmentarisch finden sich Froschbiss, Wasserfeder, Calla, Pfeilkraut und Tausendblatt. Der Saum ist auf die gesamte Strecke noch strukturreich, es kommen stellenweise ältere Strauchweiden, Hochstaudenfluren und, vereinzelt, Brombeeren vor. In jüngerer Vergangenheit ist teilweise das Weidengebüsch entfernt worden. Der Saum wird nur teilweise gemäht, weswegen Gehölzen einen deutlichen Anteil ausmachen. Während die Wasserfeder deutlich zurückgegangen ist, was auf eine vermutlich zunehmende Eutrophierung hindeutet, konnten entgegen der Vorkartierung Tausendblatt und Pfeilkraut zumindest mit wenigen Exemplaren wieder nachgewiesen werden. Der Graben sche

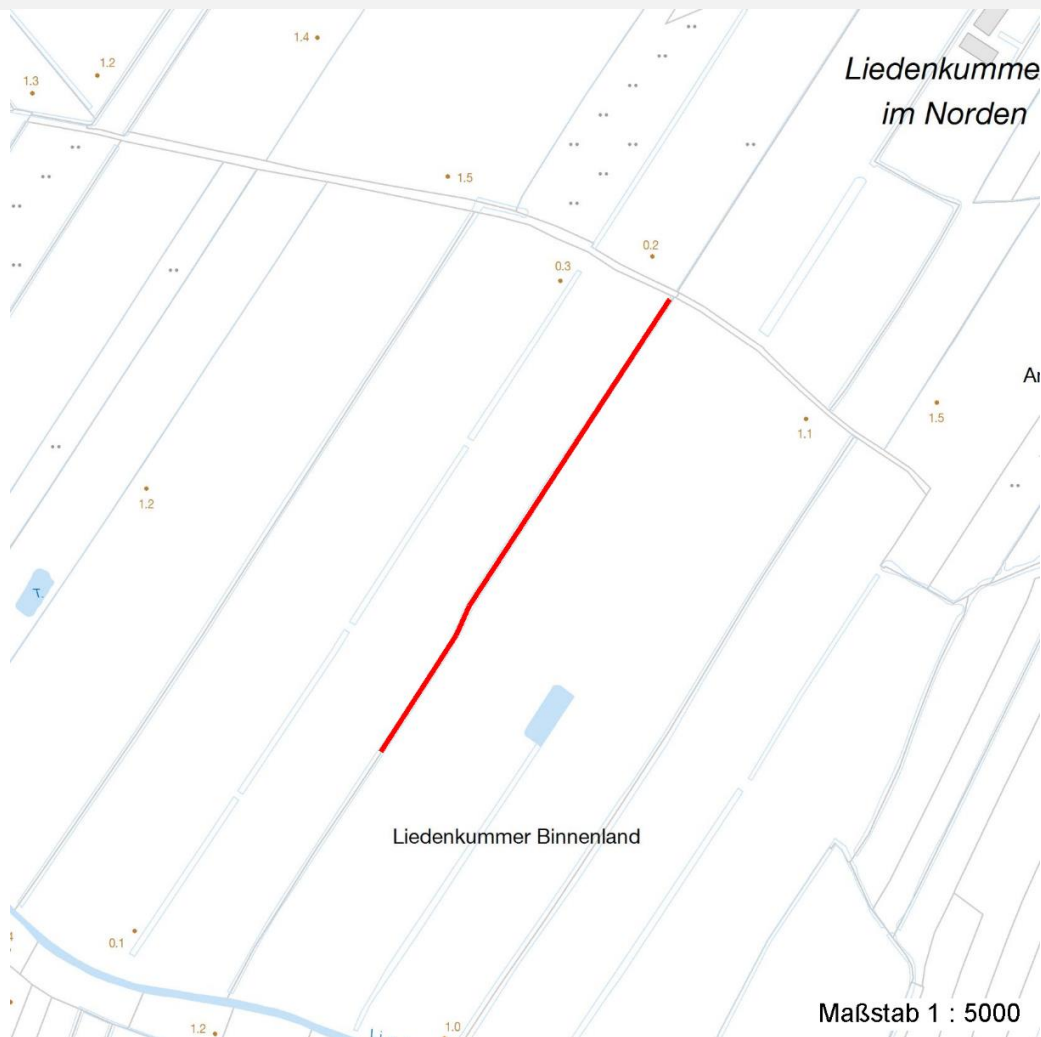
Karte

Lagebeschreibung	Liedenkummer Binnenland und nördlich davon		
Nachbarnutzung/en	biologisch bewirtschaftete Obstbauplantagen		
Rechtswert (X)	552548	Hochwert (Y)	5930878
Bezirk	Harburg	Naturraum	Altländer Hoch- und Sietland (671.21)
Stadtteil (OT-Nr.)	Neuenfelde (717)	Gemarkung	Hasselwerder (703)
Digitaler Grünplan	<input type="checkbox"/> Hafengesamtgebiet	<input type="checkbox"/> Ramsargebiet	<input type="checkbox"/> EG-Vogelschutzgeb.
Ausgleichsflächen	<input type="checkbox"/> Biosphärenreservat	<input type="checkbox"/> Nationalpark	<input type="checkbox"/>
NSG / ND / LSG			
FFH-GEBIET			
Wasserschutzgebiet
