Erhebungsbogen

Projekt	Biotopkartierung Hamburg	Interne Nr.	136868
		DK5 DK5-GK	5428 5430
Handlungsbedarf	Nein	DK5 - Name	Vierzigstücken
Bearbeitung	MIS	Biotop-Nr. alt	61 78
Räumliche Abbildung	Fläche	Kartierung	18.07.2019
Anzahl Abschnitte	1	Fläche / Länge [m²/m]	1144,3667
		Breite (lineare Abb.) [m]

Bestandsbeschreibung

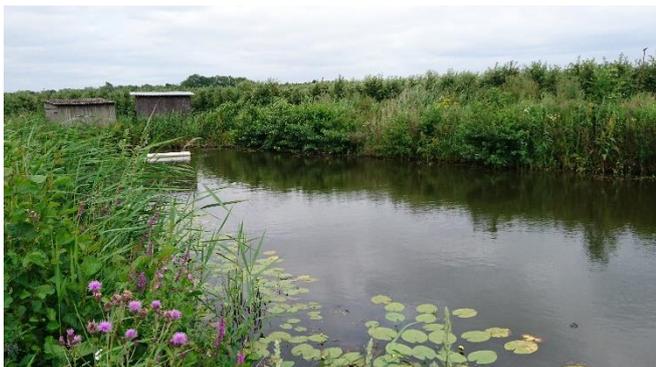
Fotodatei	5428_61_180719_1.JPG	Fotodatei	5428_61_180719_2.JPG
Bildbeschreibung	k.A.	Bildbeschreibung	k.A.
Aufnahmerichtung		Aufnahmerichtung

Direkt am Weg vor dem Deich gelegener Beregnungs-Teich, der recht naturnah eingewachsen ist. Die Böschungen sind steil und ca. 1,20 m hoch. Am Ostufer war der Aushub zu einem Wall aufgeschüttet worden, so dass die Böschungshöhe hier bis 2,50 m beträgt. Am Südufer steht eine Reihe Schwarz-Erlen, die den Teich etwas verschatten. Die übrigen Ufer sind mit nitrophytischen Röhrichten bewachsen, z.T. setzt sich Schilf verstärkt durch. Dazwischen gibt es weitere strauchige Erlen.

Das Wasser ist stark getrübt und vermutlich ca .60 cm tief. Es gibt etwas Gelbe Teichrose, Froschbiß und Pfeilkraut. Submers kommen Nutalls Wasserpest und Raues Hornblatt vor.

Merkmal	Wert
Auswertung	
Gefährdung / Einflüsse	Störung durch den Wirtschaftsweg
Wertgesichtspunkte	Bedeutung für den Biotopverbund
zoologisch bedeutsame Strukturen	Röhricht
Bedeutung für Tiergruppe	Amphibien
Maßnahmen	2.5 - Ufer abflachen (Bermen anlegen)
