Erhebungsbogen

Projekt	Biotopkartierung Hamburg	Interne Nr.	92200
		DK5 DK5-GK	5826 5828
		DK5 - Name	Moorburg-West
Handlungsbedarf	Nein	Biotop-Nr. alt	114 167
Bearbeitung	BEG	Kartierung	03.10.2015
Räumliche Abbildung	Fläche	Fläche / Länge [m²/m]	5089,2266
Anzahl Abschnitte	1	Breite (lineare Abb.) [m]

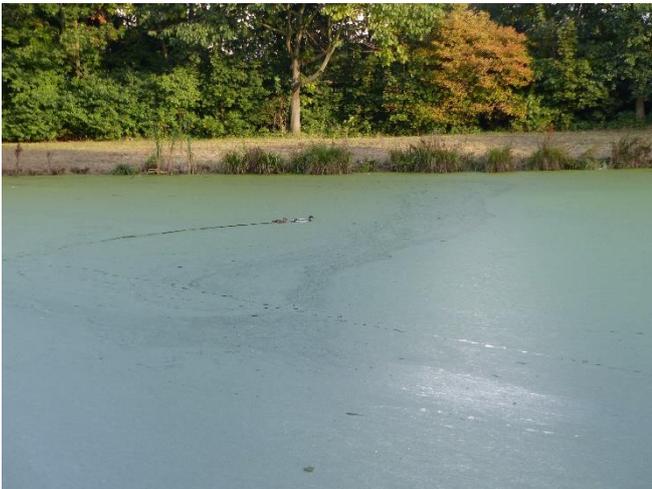
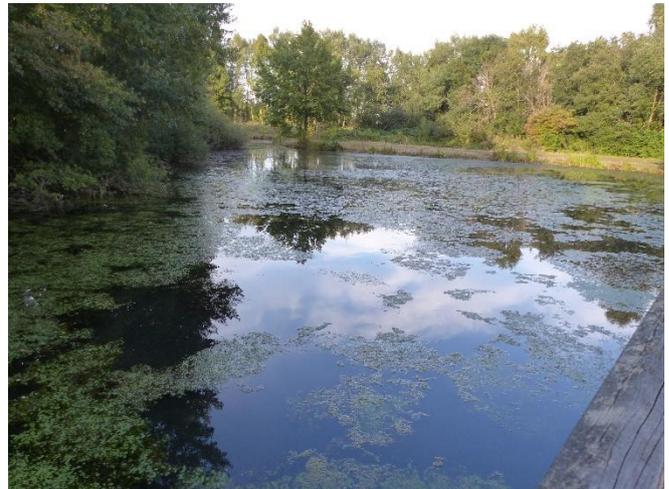
Fotodatei	5826_114_031015_1.JPG	Fotodatei	5826_114_031015_2.JPG
Bildbeschreibung	k.A.	Bildbeschreibung	k.A.
Aufnahmerichtung		Aufnahmerichtung

Rückhaltebecken mit querendem Tauchbalken (Ölabscheider) innerhalb des Fleetsystems mit hohen Uferböschungen mit Stauden-, Röhrlicht- und Seggenbewuchs
 Der Wasserkörper ist fast vollständig von Wasserpest zugewachsen.
 Der Südteil des Gewässers ist vollständig mit Wasserlinse bedeckt.
 Der Nordteil weist Wasserstern und Algenwatten auf, stellenweise einige Laichkräuter.
 Die Westböschung wird von Gehölzen bestimmt, die Ostböschung von artenreicher, krautiger Vegetation.

Merkmal	Wert
Gefährdung/ Einflüsse	Einträge schadstoffbelasteten Straßenwassers Eutrophierung
Wertgesichtspunkte Ziele der Entwicklung	Relativ artenreich, intensiver Wasserpflanzenbewuchs extensive Pflege
