Erhebungsbogen

Projekt	Biotopkartierung Hamburg		Interne Nr.	92211	
			DK5 DK5-GK	5826	5828
Handlungsbedarf	Nein		DK5 - Name	Moorburg-West	
Bearbeitung	BEG	Kopie	Biotop-Nr. alt	1181	89
Räumliche Abbildung	Fläche		Kartierung	31.07.2015	
Anzahl Abschnitte	1		Fläche / Länge [m²/m]	3043,5819	
			Breite (lineare Abb.) [m]

Hauptgraben, der im Süden in eine Parkanlage und den Neubaubereich von Neuwiedenthal übergeht. Nach Norden mündet der Graben in die moorburger Landschaft. Dort wurde er zu einem Teich aufgeweitet und ist durch (vermutlich gefütterte) Enten belastet. Das Ostufer ist stark von Gehölzen überwachsen. Entlang des Westufers verläuft ein Stichweg.

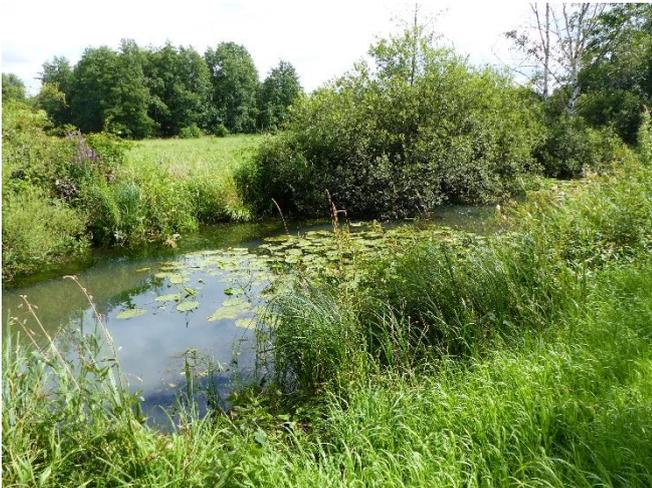
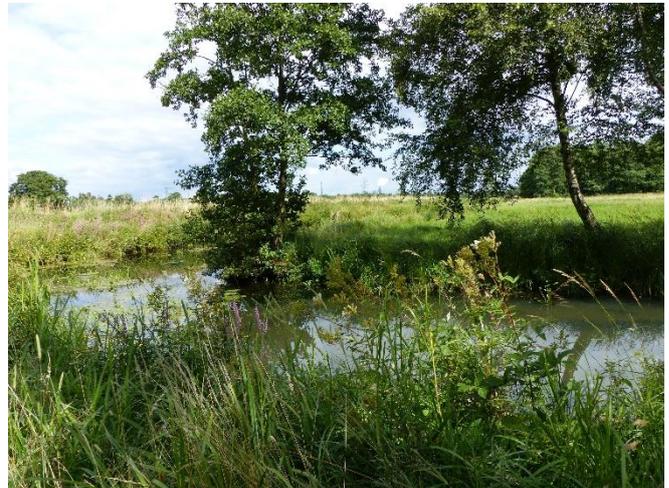
Fotodatei	5826_1181_310715_1.JPG	Fotodatei	5826_1181_310715_2.JPG
Bildbeschreibung	k.A.	Bildbeschreibung	k.A.
Aufnahmerichtung		Aufnahmerichtung

Merkmal	Wert
Gefährdung/ Einflüsse	Nährstoffbelastung
Wertgesichtspunkte	Bedeutung für den Biotopverbund
	Intensiver Bewuchs aus Wasserpflanzen; Strukturreichtum durch ungestutzte Ufergehölze
Bedeutung für Tiergruppe	Fische
Ziele der Entwicklung	Verbesserung der Wasserqualität
Maßnahmen	Dichten Bestand von Wasserpflanzen erhalten, um eine Wasserklämung zu ermöglichen; nach Möglichkeit Wasserqualität des zulaufenden Wassers verbessern.
