# Erhebungsbogen

<b>Projekt</b>	Biotopkartierung Hamburg	<b>Interne Nr.</b>	83848
		<b>DK5   DK5-GK</b>	<b>6040</b> 6042
		<b>DK5 - Name</b>	Eidelstedt-Ost
<b>Handlungsbedarf</b>	Nein	<b>Biotop-Nr.   alt</b>	<b>452</b>
<b>Bearbeitung</b>	SCÖ	<b>Kartierung</b>	15.09.2014
<b>Räumliche Abbildung</b>	Linie	<b>Fläche / Länge [m<sup>2</sup>/m]</b>	1674,589
<b>Anzahl Abschnitte</b>	3	<b>Breite (lineare Abb.) [m]</b>	8

<b>Lagebeschreibung</b>	Kollau nördlich der Straße Niendorfer Gehege		
<b>Nachbarnutzung/en</b>	Grünland, Brache, Bebauung, Kleingarten		
<b>Rechtswert (X)</b>	561387	<b>Hochwert (Y)</b>	5941665
<b>Bezirk</b>	Eimsbüttel	<b>Naturraum</b>	Geestplatten westlich der Alster (696.01)
<b>Stadtteil (OT-Nr.)</b>	Niendorf (318)	<b>Gemarkung</b>	Niendorf (307)
<b>Digitaler Grünplan</b>	<input checked="" type="checkbox"/> <b>Hafengesamtgebiet</b>	<input type="checkbox"/> <b>Ramsargebiet</b>	<input type="checkbox"/> <b>EG-Vogelschutzgeb.</b>
<b>Ausgleichsflächen</b>	<input type="checkbox"/> <b>Biosphärenreservat</b>	<input type="checkbox"/> <b>Nationalpark</b>	<input type="checkbox"/>
<b>NSG / ND / LSG</b>	LSG Schnelsen, Niendorf, Lokstedt, Eidelstedt und Stellingen [ HH-2036 / Anteil:

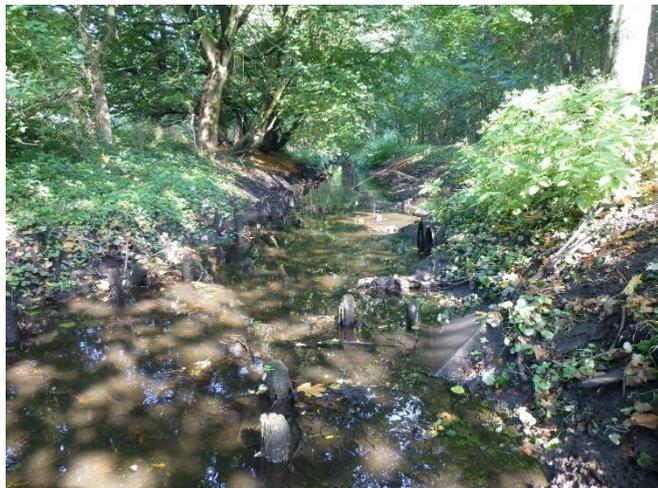
**Fotodatei** 6040\_452\_150914\_1.JPG  
**Bildbeschreibung** k.A.  
**Aufnahmerichtung**

Begradigter Bachlauf der Kollau mit nicht mehr wirksamen Pfählen des ehemaligen Uferverbau. Unterwasservegetation fehlt fast vollständig. Nur lokal etwas Wasserstern. Am Ufer kommen vereinzelt Wasser-Schwaden und Bachbunge vor. Die Uferbereiche sind meist steil und bis zu 2 m hoch ansteigend. Auf unbeschatteten Böschungsabschnitten hat sich eine üppige Krautflur aus dominierendem Giersch entwickelt. Am oberen Uferbereich befinden sich meist lockere bis dichte uferbegleitende Gehölze aus dominierenden Schwarz-Erlen, mit u.a. eingestreutem Weißdorn, Holunder und Spitz-Ahorn, die die Böschungen und das Gewässer stark beschatten.

Das Gesamtgewässer ist durch die Abwässer der Autobahn und anderer befestigter Flächen morphologisch und chemisch stark belastet.

<b>Merkmal</b>	<b>Wert</b>
<b>Auswertung</b>	
Gefährdung/ Einflüsse	Starke negative Einflüsse von außen
Wertgesichtspunkte	Artenarm Entwicklungspotenzial Bedeutung für den Biotopverbund Bedeutung für das Naturerleben
Bedeutung für Tiergruppe	Wassergebundene Insekten
Maßnahmen	2.15 - Pufferstreifen schaffen, Nährstoffeinträge vermindern 1.8 - Beseitigung von Zierpflanzen 3.3 - natürliche Dynamik zulassen
<b>Boden</b>	
Feuchte	7 - feucht
Reaktion	7 - neutral
Stickstoffgehalt	7 - stickstoffreich
<b>Gebietszuordnung</b>	
Gebietsbezeichnung	Kollau
<b>Gewässer</b>	
Böschungshöhe	2.00 m
Gewässertiefe	0.40 m
Breite	2.00 m
Wasserführung	w - wechselnde Wasserstände
Strömung	rt - ruhig fließend mit Turbulenzen
Trübung	k - klar, keine Trübung
<b>Standort, Relief</b>	
Relief	steile Uferböschungen
Böschungsneigung	steil - 1:1 bis 1:2
Belichtung	6 - halbsonnig bis halbschattig
Zusätze - Btyp	vg - Ufergehölze
<b>Veg. - Deckg./Ant.</b>
