# Erhebungsbogen

<b>Projekt</b>	Biotopkartierung Hamburg	<b>Interne Nr.</b>	97256
		<b>DK5   DK5-GK</b>	<b>6624</b> 6626
<b>Handlungsbedarf</b>	Nein	<b>DK5 - Name</b>	Neuland-West
<b>Bearbeitung</b>	NEJ	<b>Biotop-Nr.   alt</b>	<b>12</b> 6
<b>Räumliche Abbildung</b>	Fläche	<b>Kartierung</b>	17.06.2015
<b>Anzahl Abschnitte</b>	1	<b>Fläche / Länge [m<sup>2</sup>/m]</b>	6451,5627
		<b>Breite (lineare Abb.) [m]</b>

Große Aufweitung eines Grabensystems, eventuell zur Parkgestaltung, eventuell auch als Regen-Rückhaltebecken, mit großer offener Wasserfläche ohne erkennbaren Bewuchs, auch submerse Vegetation ist kaum erkennbar. Vermutlich sind jedoch die Arten des angrenzenden Grabensystems - Wasserpest und Wasserstern - vorhanden. Das Wasser ist intensiv getrübt, hat Sichttiefen um 20 cm, ist etwas bräunlich gefärbt und fließt ein wenig in Richtung Südosten. Auf der Friedhofsabgewandten Seite begrenzt eine dichte Gehölzreihe das Gewässer, auf der Friedhofsseite ist die an den Teich angrenzende Fläche parkartig gestaltet mit einer derzeit ungemähten Glatthaferwiese und verstreut Bäumen darauf. Das Gewässer ist umgeben von einer mäßig steil geneigten, rund 1 m bis 1,5 m hohen Böschung, die

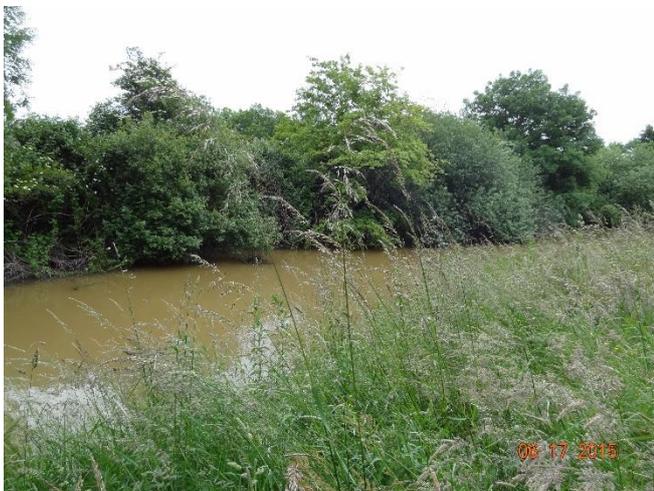
<b>Fotodatei</b>	6624_12_170615_1.JPG	<b>Fotodatei</b>
<b>Bildbeschreibung</b>	k.A.	<b>Bildbeschreibung</b>
<b>Aufnahmerichtung</b>		<b>Aufnahmerichtung</b>

Merkmal	Wert
Gefährdung/ Einflüsse	Offenbar recht schlechte Wasserqualität, eventuell mitunter erhöhte Fließgeschwindigkeiten.
Wertgesichtspunkte	Lebensraum von Libellen, Wasservögeln, eventuell Fischen, eventuell auch Amphibien.
Maßnahmen	Ufer eventuell über größere Fläche öffnen, verbesserte Wasserqualität anstreben.
