# Erhebungsbogen

<b>Projekt</b>	Biotopkartierung Hamburg	<b>Interne Nr.</b>	131989
		<b>DK5   DK5-GK</b>	<b>6626</b>
<b>Handlungsbedarf</b>	Nein	<b>DK5 - Name</b>	Kirchdorf
<b>Bearbeitung</b>	BRA	<b>Biotop-Nr.   alt</b>	<b>1006</b>
<b>Räumliche Abbildung</b>	Fläche	<b>Kartierung</b>	14.06.2018
<b>Anzahl Abschnitte</b>	2	<b>Fläche / Länge [m<sup>2</sup>/m]</b>	1078,8798
		<b>Breite (lineare Abb.) [m]</b>

## Bestandsbeschreibung

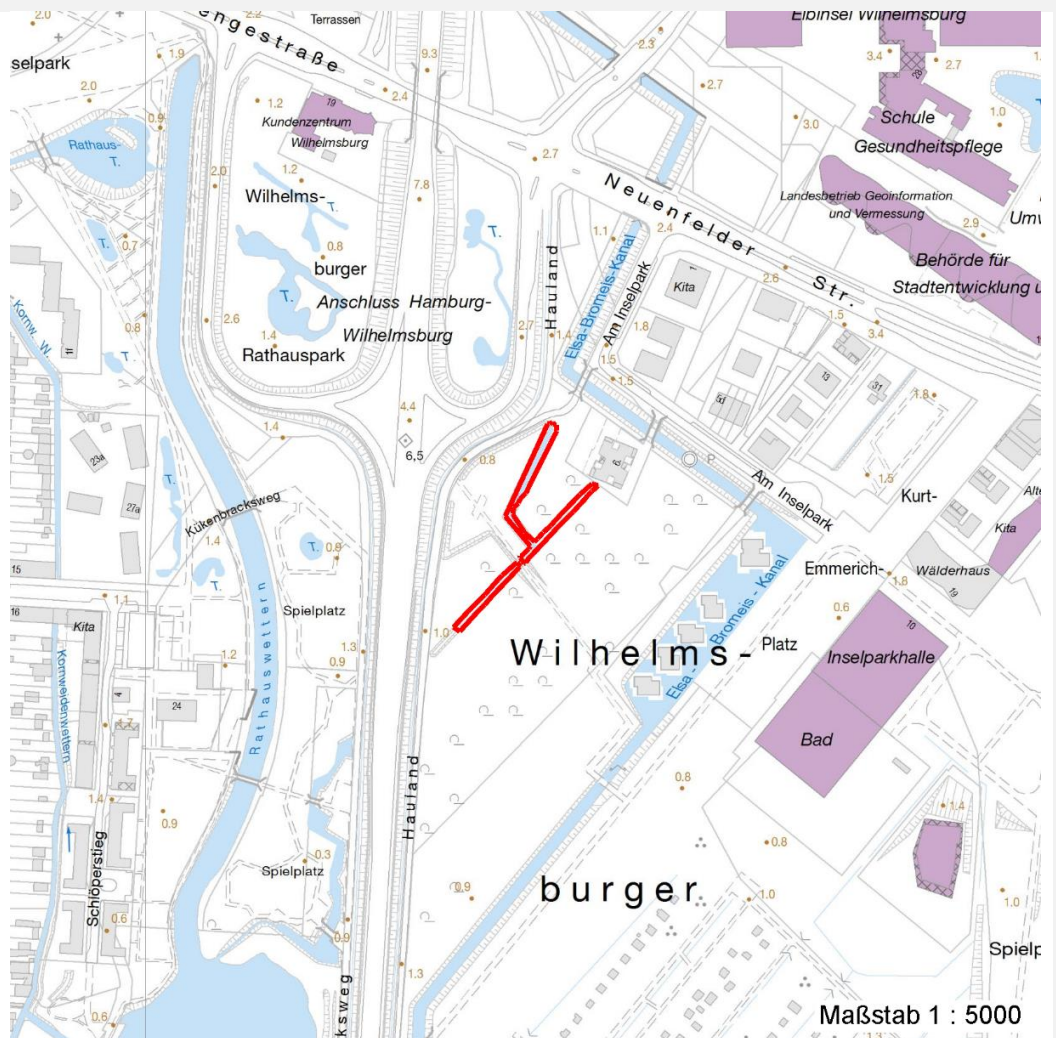
### Karte

Hauptentwässerungsgraben im Gebiet mit einer Wasserfläche von 1,5 m Breite, etwa 1 m unter dem benachbarten Gelände. Mit im oberen Teil frisch angelgten Regelprofilböschungen. Im unteren Teil ältere, flachere Ufer. Im Vergleich zur Vorkartierung durch die Umstrukturierungen der IGS sowohl nach Norden als auch nach Süden etwa um die Hälfte verkürzt. In besonnten Bereichen ist der Graben überwachsen von nitrophytischen Röhrichten aus Rohr-Glanzgras und Schwabenblume (diese wohl angesalbt). Darunter dichte Schlammschicht, da nur wenig Wasser führend. Dort größere Bestände Froschlöffel, Gift-Hahnenfuß und Brunnenkresse. Im südlichen Teil stark beschattet von den Gehölzen und kaum bewachsen. Die Böschungen sind in der Regel in die Parkpflege integriert.

Merkmal	Wert
Maßnahmen	Blütenreich Wasserstände anheben.
