Erhebungsbogen

Projekt	Biotopkartierung Hamburg	Interne Nr.	138102
		DK5 DK5-GK	6628 6630
Handlungsbedarf	Nein	DK5 - Name	Bf. Wilhelmsburg
Bearbeitung	BOI	Biotop-Nr. alt	49 38
Räumliche Abbildung	Fläche	Kartierung	30.07.2019
Anzahl Abschnitte	2	Fläche / Länge [m²/m]	1176,5222
		Breite (lineare Abb.) [m]

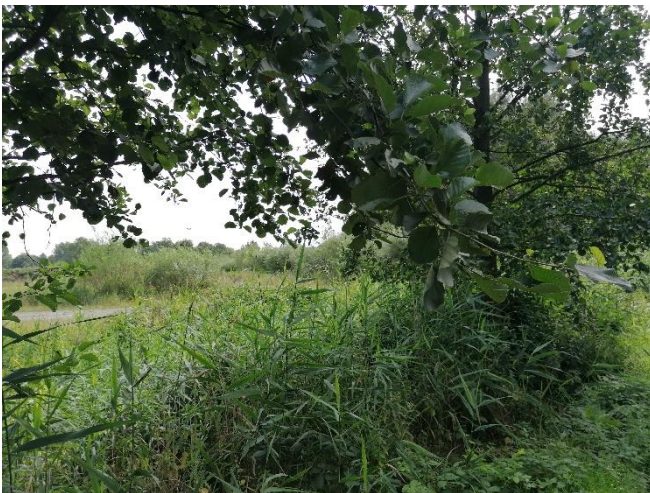
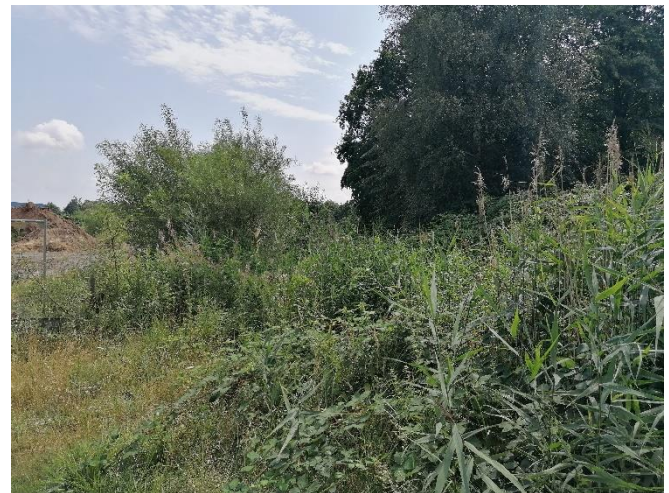
Fotodatei	6628_49_300719_3.JPG	Fotodatei	6628_49_300719_4.JPG
Bildbeschreibung	k.A.	Bildbeschreibung	k.A.
Aufnahmerichtung		Aufnahmerichtung

Entwässerungsgraben zwischen Sportplatzbrache und angrenzenden Bauflächen. Mit recht steil geneigten Regel-Profil-Böschungen, bis zu 2 m unter das Gelände eingetieft, mit V-Profil, mit schmaler, nur noch etwa 30 cm breiter Sohle. Durch die angrenzende Brache/Baustelle keine Unterhaltung, daher komplett von Schilf und Wasser-Schwaden zugewachsen. Zerstreut mit Schmalblättrigem Weidenröschen und Brombeere. Im übrigen dominieren grasreiche, verfilzende, wüchsige Bestände.

Merkmal	Wert
Gefährdung/ Einflüsse	Entwässerung des Gebietes durch einen sehr weit eingetieften Graben, Vernichtung von Feuchtwiesen-Potentialen.
