# Erhebungsbogen

<b>Projekt</b>	Biotopkartierung Hamburg	<b>Interne Nr.</b>	77117
		<b>DK5   DK5-GK</b>	<b>6822</b> 6824
<b>Handlungsbedarf</b>	Nein	<b>DK5 - Name</b>	Brammerhagen
<b>Bearbeitung</b>	BRA	<b>Biotop-Nr.   alt</b>	<b>266</b> 444
<b>Räumliche Abbildung</b>	Fläche	<b>Kartierung</b>	24.09.2013
<b>Anzahl Abschnitte</b>	1	<b>Fläche / Länge [m<sup>2</sup>/m]</b>	3613,774
		<b>Breite (lineare Abb.) [m]</b>

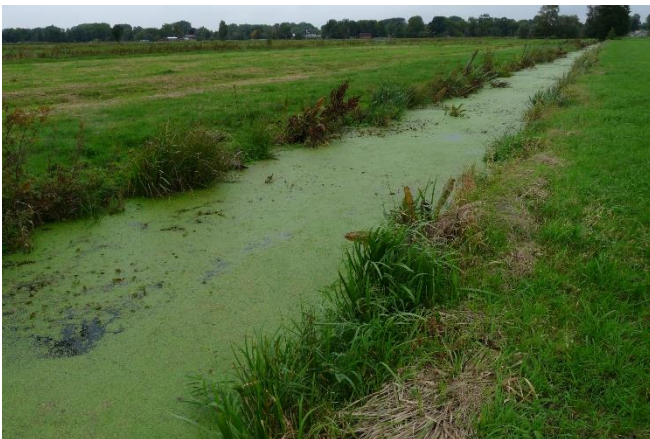
**Fotodatei** 6822\_266\_240913\_1.JPG

Hauptgraben, an der Geländeoberfläche um 6 bis 8 m breiter Bereich, mit einer rund 4 m breiten Wasserfläche, ca. 40 cm unter Gelände. Diese noch um rund 0,5 m tief, am Grund mit Torfmudde. Stark durchwachsen von Nuttalls Wasserpest, an der Wasseroberfläche aber auch von Wasserlinsen, Buckel-Wasserlinse und Froschbiß fast vollständig überwachsen. Die Uferpartien sind um 20 bis 40 cm hoch, relativ steil geneigt, auf nur rund 0,5 m Breite gewässertypisch von zahlreichen Arten der feuchten Hochstaudenfluren, Röhrichte und Seggenrieder bewachsen. Leicht zerklüftet, vermutlich durch die Wühltätigkeit von Bisam. Das Wasser ist größtenteils klar, leicht bräunlich. Der Graben ist der Hauptzuwässerungsgraben vom Fünfhausener Schöpfwerk oben an der Elbe.

Merkmal	Wert
<b>Auswertung</b> Gefährdung/ Einflüsse	Vermutlich relativ intensive Unterhaltung des Graben.s
