Erhebungsbogen

Projekt	Biotopkartierung Hamburg	Interne Nr.	77122
		DK5 DK5-GK	6824 6824
Handlungsbedarf	Nein	DK5 - Name	Neuland-Ost
Bearbeitung	BRA	Biotop-Nr. alt	15 449
Räumliche Abbildung	Fläche	Kartierung	26.09.2013
Anzahl Abschnitte	2	Fläche / Länge [m²/m]	215,3273
		Breite (lineare Abb.) [m]

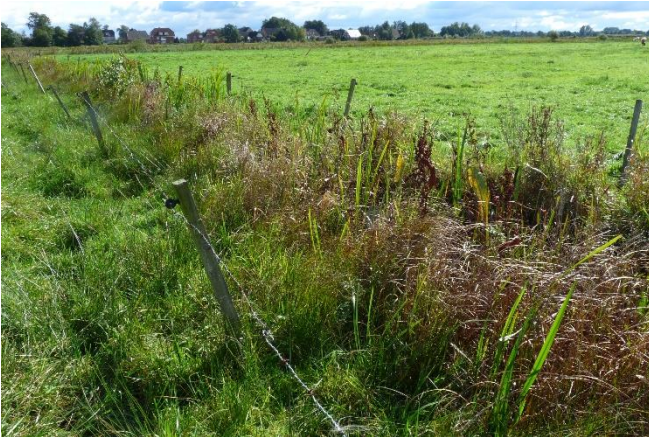
Fotodatei 6824_15_260913_1.JPG
Bildbeschreibung
Aufnahmerichtung

Auf rund 2 bis 3 m Breite ausgezäunter Grabenbereich zwischen zwei beweideten Grünlandflächen. Mit einer 0,5 bis 1 m breiten Wasserfläche, ca. 0,3 m unter dem benachbarten Gelände. Diese nahezu vollständig überwachsen von nitrophytischen Röhrichten und Arten der feuchten Hochstaudenfluren, relativ artenreich, von den Rändern her beweidet. Kaum noch mit erkennbarer, offener Wasserfläche, im Osten auch zunehmend austrocknend.

Merkmal	Wert
Auswertung	
Gefährdung/ Einflüsse	Starke Verlandung, Verlust der offenen Wasserflächen, Verlust der Eignung als Amphibien- oder Libellen-Lebensraum.
Wertgesichtspunkte	Relativ blütenreich, mäßig artenreich, mit Niedermoorpotential.
Maßnahmen	Der Graben kann in den nächsten Jahren breiter und tiefer geöffnet werden, um wieder offene Wasserflächen herzustellen und eine schnelle Verlandung zu vermindern. Dabei sollte ein Teil der Ufervegetation erhalten werden.
