Erhebungsbogen

Projekt	Biotopkartierung Hamburg	Interne Nr.	76936
		DK5 DK5-GK	6824 6824
		DK5 - Name	Neuland-Ost
Handlungsbedarf	Nein	Biotop-Nr. alt	6 99
Bearbeitung	BRA	Kartierung	07.10.2013
Räumliche Abbildung	Fläche	Fläche / Länge [m²/m]	1011,1409
Anzahl Abschnitte	1	Breite (lineare Abb.) [m]

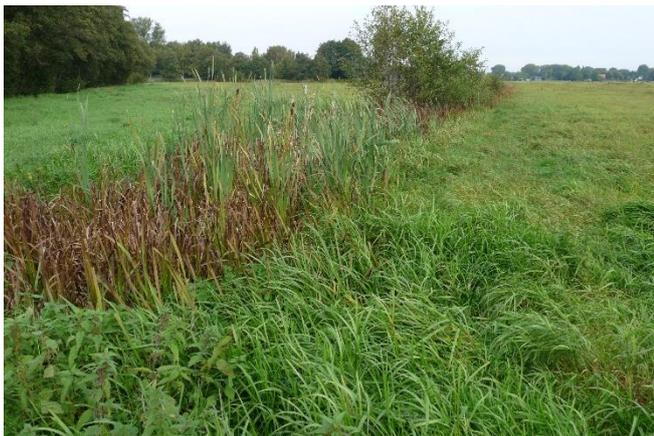
Fotodatei 6824_6_071013_1.JPG
Bildbeschreibung
Aufnahmerichtung

An der Geländeoberfläche um 4 bis 5 m breiter Grabenbereich. Mit an das Hauptgewässersystem angeschlossenem Grenzgraben zwischen zwei Grünlandflächen. Mit verlandeter Wasserfläche, ca. 0,5 m unter dem benachbarten Gelände, die vollständig von nitrophytischem Röhricht aus Igelkolben und Wasserschwaden überwachsen ist. Eingestreut kommen einzelne Arten der feuchten Hochstaudenfluren und der Seggenrieder vor. Insgesamt nur mäßig artenreich und recht nitrophytisch ausgeprägt. In Teilen vollständig austrocknet, teils noch mit Wasserfläche zwischen den Pflanzen, die v.a. von Wasserlinse bedeckt ist. Die Vegetation ist um 1 m hoch aufgewachsen. V.a. im Süden ist eine stärkere Verbuschung aus Schwarzerlen bereits entwickelt, die vereinzelt 3 m Wuchshöhe erreicht, häufig sind aber nur Keimlinge von Schwarzerle zwischen den Pflanzen vorhanden. Das Auftreten der Röhrichtarten bis in die Gewässermitteln hinein, auch das regelmäßige Auftreten von Wasserfenchel deuten darauf hin, dass deutliche Wasserstandsschwankungen auftreten und dass der Graben häufig austrocknet.

Merkmal	Wert
Auswertung	
Gefährdung/ Einflüsse	Verlust der offenen Wasserfläche, Verlust der Eignung als Lebensraum für Fische und Amphibien.
Wertgesichtspunkte	Dichte Röhrichte, eventuell mit Eignung als Lebensraum für Brutvögel.
Maßnahmen	Die Wasserstände im Gebiet sollten dringend dauerhaft auf einem hohen Niveau stabil gehalten werden. Austrocknungsereignisse müssen dringend vermieden werden, weil diese die Verlandung erheblich beschleunigen.
