# Erhebungsbogen

<b>Projekt</b>	Biotopkartierung Hamburg	<b>Interne Nr.</b>	98366
		<b>DK5   DK5-GK</b>	<b>6826</b>
		<b>DK5 - Name</b>	Stillhorn
<b>Handlungsbedarf</b>	Nein	<b>Biotop-Nr.   alt</b>	<b>1275</b>
<b>Bearbeitung</b>	PRO	<b>Kartierung</b>	05.10.2014
<b>Räumliche Abbildung</b>	Linie	<b>Fläche / Länge [m<sup>2</sup>/m]</b>	229,73
<b>Anzahl Abschnitte</b>	1	<b>Breite (lineare Abb.) [m]</b>	4,5

Beetgraben mit nur wenig getrübbtem, leicht moor-bräunlichem Wasser. Der Wasserkörper ist oft von Hochstauden und Gräsern durchwachsen. Einige Cluster von Grünalgen. Die Ufer sind in jüngerer Zeit recht kantig neu modelliert worden; wo Weiden beseitigt wurden, kommen sie teilweise neu wieder auf. Einige Herden Armenischer Brombeere haben das Potenzial, den Graben zu überwachsen. Mutmaßlich in der Vergangenheit dauerhaft wasserführend - daher artenreich.

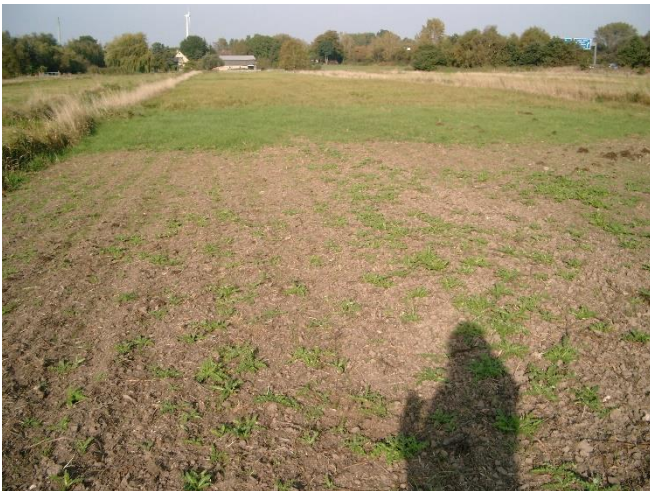
<b>Fotodatei</b>	6826_1275_051014_1.JPG	<b>Fotodatei</b>
<b>Bildbeschreibung</b>	Der Graben ist links im Bild	<b>Bildbeschreibung</b>
<b>Aufnahmerichtung</b>		<b>Aufnahmerichtung</b>

Merkmal	Wert
Wertgesichtspunkte	Starke Lärmbelastung Verunkrautung, Ruderalisierung (Verschattung durch hochwüchsige / holzige Pflanzen) Intensive Nutzung oder Pflege Bestandteil der historischen Kulturlandschaft Artenreich Landschaftstypischer Biotop
Bedeutung für Tiergruppe	Vorkommen seltener Pflanzen Amphibien, Laichgewässer Libellen
Maßnahmen	Fische 2.1 - Wasserstand auf hohem Niveau stabilisieren, Wasserstandsschwankungen vermindern 2.13 - Gehölze entfernen
<b>Größe</b>	
Breite	4.50 m
