Erhebungsbogen

Projekt	Biotopkartierung Hamburg	Interne Nr.	98409
		DK5 DK5-GK	6826
Handlungsbedarf	Nein	DK5 - Name	Stillhorn
Bearbeitung	PRO	Biotop-Nr. alt	1318
Räumliche Abbildung	Fläche	Kartierung	17.07.2014
Anzahl Abschnitte	1	Fläche / Länge [m²/m]	3346,2827
		Breite (lineare Abb.) [m]

Wechselnd breite Jenersite-Wettern (Ostende), mit stark be- und durchwachsenem Wasserkörper. Eine rein submerse Vegetation war nicht zu erkennen, außer vielen Fadenalgen. Bewirtschaftung anscheinend (derzeit) minderintensiv. Hinzugenommen ein breiterer, nach Norden ziehender Graben zwischen Siedlung und Grünland gleicher Charakteristik.

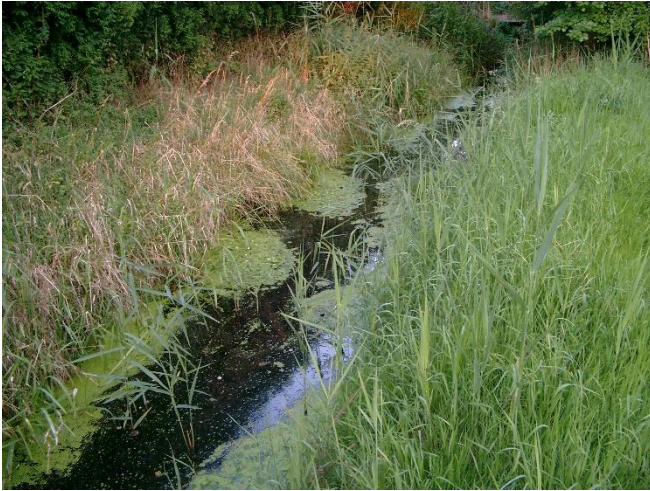
Fotodatei 6826_1318_170714_3.JPG
Bildbeschreibung am schmalen Ostende
Aufnahmerichtung

Merkmal	Wert
Auswertung	
Gefährdung/ Einflüsse	Entwässerung Intensivierung der Nutzung oder Pflege Eutrophierung
Wertgesichtspunkte	Landschaftstypischer Biotop Teil eines größeren Biotopkomplexes
Bedeutung für Tiergruppe	Amphibien, Laichgewässer Libellen Mollusken
Maßnahmen	2.1 - Wasserstand auf hohem Niveau stabilisieren, Wasserstandsschwankungen vermindern 3.24 - Grabenunterhaltung, extensiv (Teile der Vegetation erhalten) 2.15 - Pufferstreifen schaffen, Nährstoffeinträge vermindern
