# Erhebungsbogen

<b>Projekt</b>	Biotopkartierung Hamburg	<b>Interne Nr.</b>	98436
		<b>DK5   DK5-GK</b>	<b>6826</b>
		<b>DK5 - Name</b>	Stillhorn
<b>Handlungsbedarf</b>	Nein	<b>Biotop-Nr.   alt</b>	<b>1345</b>
<b>Bearbeitung</b>	PRO	<b>Kartierung</b>	16.07.2014
<b>Räumliche Abbildung</b>	Linie	<b>Fläche / Länge [m<sup>2</sup>/m]</b>	282,24
<b>Anzahl Abschnitte</b>	1	<b>Breite (lineare Abb.) [m]</b>	4,6

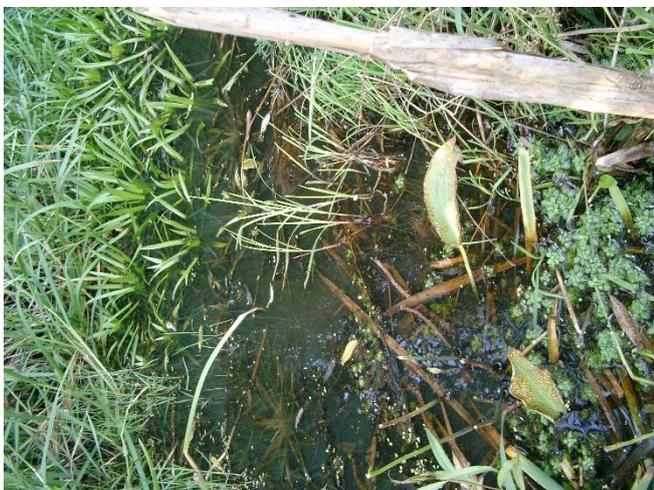
Der Wasserstand ist deutlich zu niedrig.

**Fotodatei** 6826\_1345\_160714\_1.JPG  
**Bildbeschreibung** Wasserfeder (unten/re),  
 Krebsschere (oben/li); zu wenig  
 Wasser!

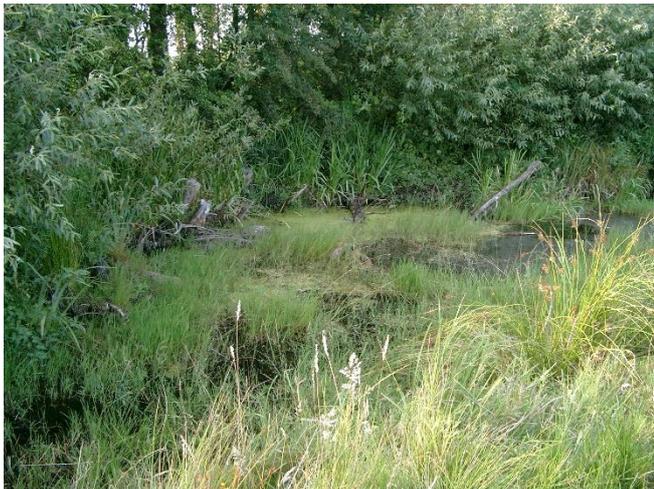
<b>Fotodatei</b>	6826_1345_160714_3.JPG	<b>Fotodatei</b>	6826_1345_160714_4.JPG
<b>Bildbeschreibung</b>	Bereich des Bombentrichters	<b>Bildbeschreibung</b>	sumpfig-faches Ufer, Rinder-Vertritt

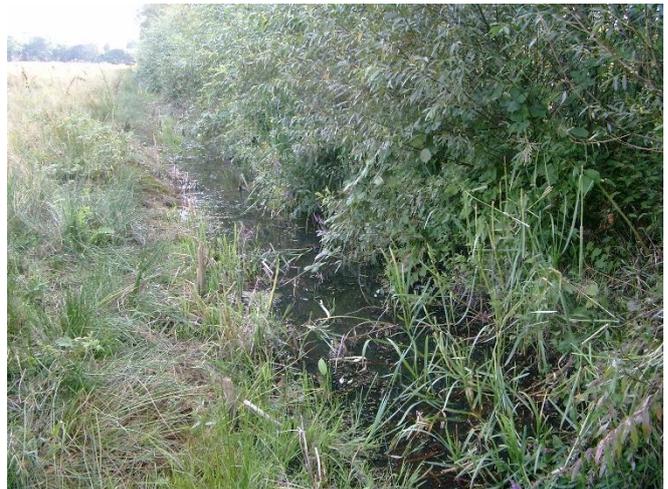
Graben entlang des Ostrands eines Gehölz-Beets. Das Gewässer ist in die Beweidung einbezogen: Trübung durch wühlende Rinder, Ufer zertreten. Beschattung bzw ruderaler Überwachsung durch Brombeeren sind ein mäßig negativer Einfluß. Der Graben hat eine leichte Schwingung in das Gehölz hinein, der Uferbereich dort auf der Grünlandseite ist besonders flach und feucht-sumpfig. Nördlich davon ein alter Bombentrichter, der sich als Ausweitung des Gewässers zeigt. Wasserfeder kommt regelmäßig als Unterwasserflur (bzw aus Wassermangel tlw. als Landform), dazu kommt Wasserpest vor; örtlich ist die Krebschere zu finden.
