Erhebungsbogen

| Projekt | Biotopkartierung Hamburg | Interne Nr. | 98473 |

2 ausgetrocknete Gräben, die besonders von Wäldern aus der Wasserfeder-Landform bestimmt sind. Der längere, östliche Graben hat weniger Wasserfeder und mehr Flatterbinse. Die Kleine Wasserlinse kommt hier ebenfalls in "Landform" vor, also wurzelt ohne freies Wasser im feuchten Boden. Ansonsten Flutrasenvegetation. Es ist also mit zeitweiliger Wasserführung zu rechnen. Dennoch ist der Wassermangel eklatant.

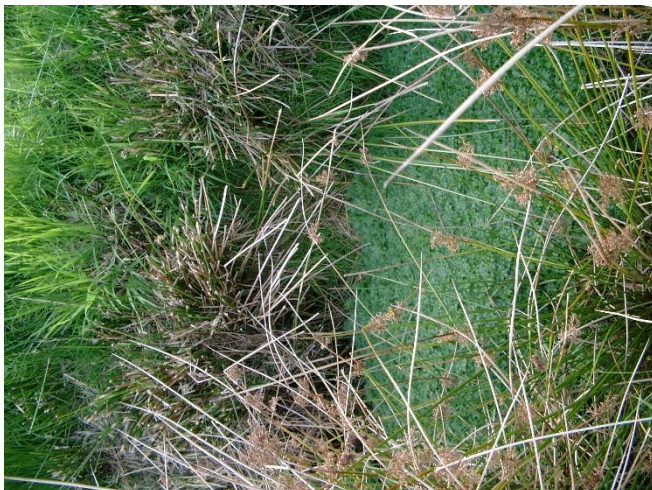
Fotodatei 6826_1381_030914_1.JPG
Bildbeschreibung Wasserfeder / Landform
Aufnahmerichtung

| Merkmal | Wert |
|---|---|
| Maßnahmen | 1.16 - Standort vernässen 2.1 - Wasserstand auf hohem Niveau stabilisieren, Wasserstandsschwankungen vermindern 3.24 - Grabenunterhaltung, extensiv (Teile der Vegetation erhalten) |
