# Erhebungsbogen

<b>Projekt</b>	Biotopkartierung Hamburg	<b>Interne Nr.</b>	112274
		<b>DK5   DK5-GK</b>	<b>6836</b>
<b>Handlungsbedarf</b>	Nein	<b>DK5 - Name</b>	Barmbek-Süd
<b>Bearbeitung</b>	LUD	<b>Biotop-Nr.   alt</b>	<b>234</b>
<b>Räumliche Abbildung</b>	Linie	<b>Kartierung</b>	22.07.2017
<b>Anzahl Abschnitte</b>	1	<b>Fläche / Länge [m<sup>2</sup>/m]</b>	58,41
		<b>Breite (lineare Abb.) [m]</b>	3

## Bestandsbeschreibung

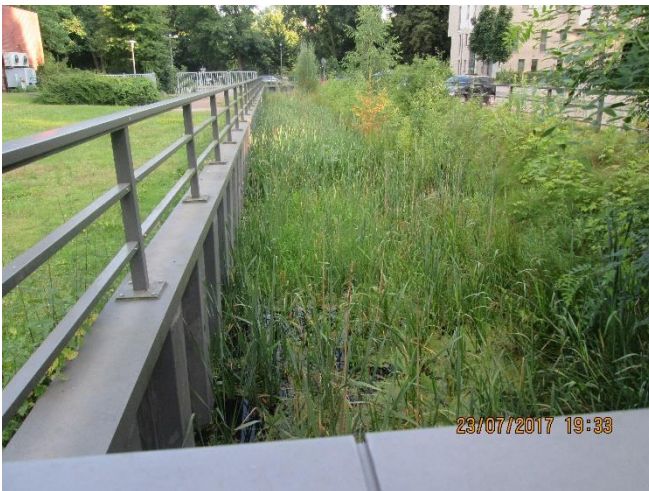
**Aufnahmerichtung** S

**Fotodatei** 6836\_234\_220717\_1.JPG  
**Bildbeschreibung** Stahlwand im Osten; steile Böschung im Westen; mit dominant Wasserschwaden bewachsen

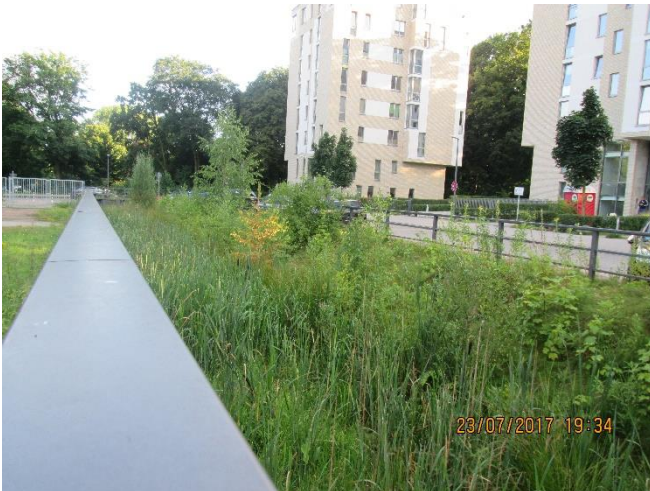
<b>Fotodatei</b>	6836_234_220717_3.JPG	<b>Fotodatei</b>	
<b>Bildbeschreibung</b>	Graben mit Neubauteilen im Hintergrund	<b>Bildbeschreibung</b>	
<b>Aufnahmerichtung</b>	NW	<b>Aufnahmerichtung</b>
