Erhebungsbogen

Projekt	Biotopkartierung Hamburg	Interne Nr.	90498
		DK5 DK5-GK	7038 7040
		DK5 - Name	Hellbrook
Handlungsbedarf	Nein	Biotop-Nr. alt	112 18
Bearbeitung	MAW	Kartierung	06.08.2015
Räumliche Abbildung	Linie	Fläche / Länge [m²/m]	325,146
Anzahl Abschnitte	1	Breite (lineare Abb.) [m]	5

Osterbek von der Mündung in den Osterbekkanal (auf DGK 7038) aufwärts bis zur Nordschleswiger Straße

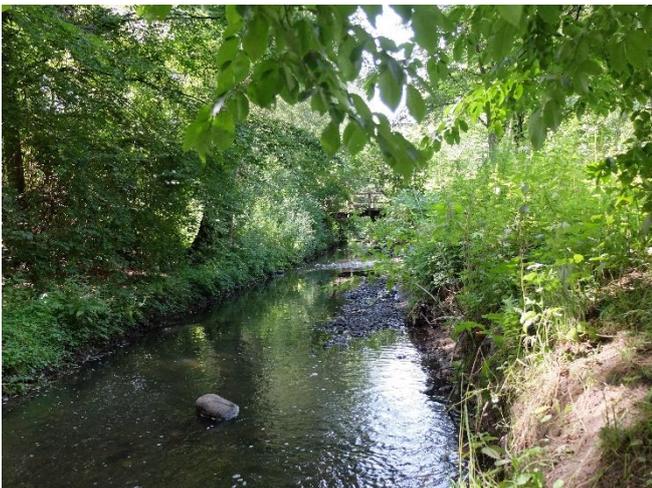
Fotodatei	7038_112_060815_1.JPG	Fotodatei	7038_112_060815_2.JPG
Bildbeschreibung		Bildbeschreibung	Seebek kurz unterhalb der Nordschleswiger Strasse
Aufnahmerichtung	west	Aufnahmerichtung	ost

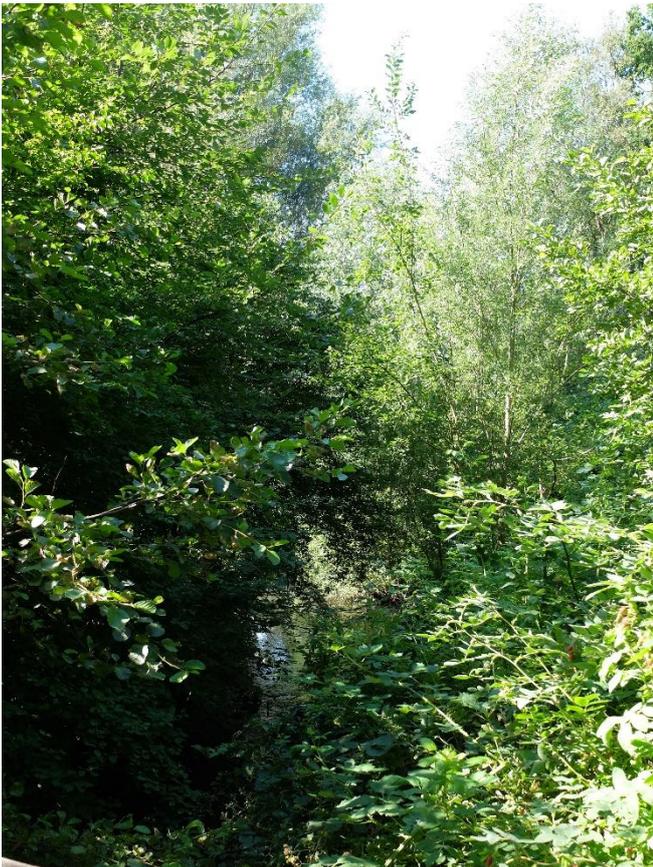
Fotodatei 7038_112_060815_3.JPG
Bildbeschreibung manche Bereiche werden durch dichtes Ufergehölz beschattet

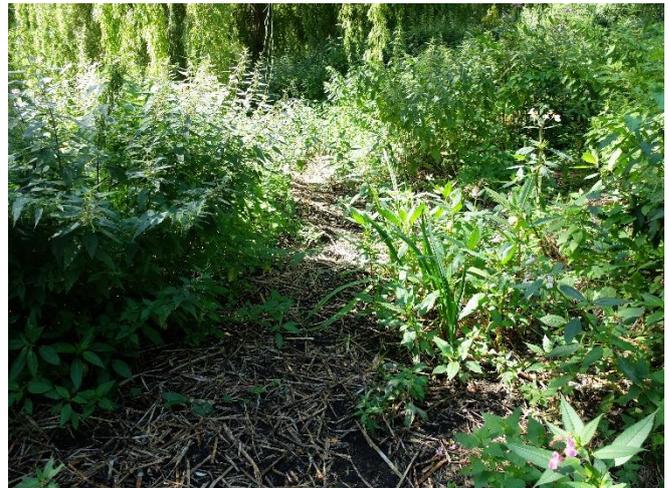
Fotodatei 7038_112_060815_4.JPG
Bildbeschreibung Im Rahmen der Gewässerrenaturierung wurden zwei Überflutungsbereiche angelegt, die im Sommer dicht bewachsen waren, und noch Spuren der letzten Hochwässer zeigten.
