Erhebungsbogen

Projekt	Biotopkartierung Hamburg	Interne Nr.	115139
		DK5 DK5-GK	7234 7236
		DK5 - Name	Horn-Ost
Handlungsbedarf	Nein	Biotop-Nr. alt	17 28
Bearbeitung	ROG	Kartierung	24.08.2017
Räumliche Abbildung	Fläche	Fläche / Länge [m²/m]	8281,79
Anzahl Abschnitte	1	Breite (lineare Abb.) [m]

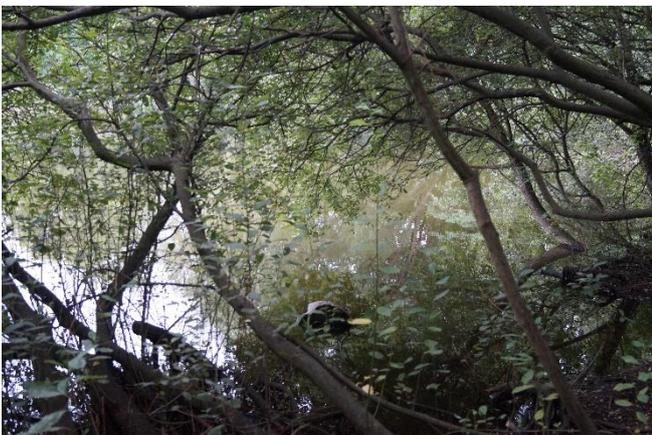
Fotodatei	7234_17_240817_1.JPG	Fotodatei	7234_17_240817_2.JPG
Bildbeschreibung	k.A.	Bildbeschreibung	k.A.
Aufnahmerichtung		Aufnahmerichtung

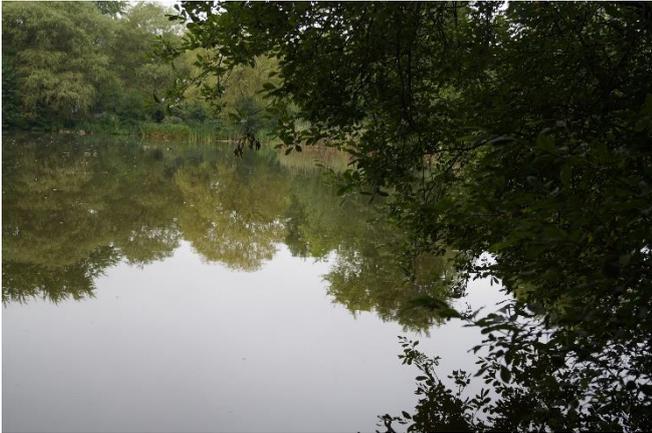
Fotodatei	7234_17_240817_3.JPG	Fotodatei	7234_17_240817_4.JPG
Bildbeschreibung	k.A.	Bildbeschreibung	k.A.
Aufnahmerichtung		Aufnahmerichtung
