Erhebungsbogen

Projekt	Biotopkartierung Hamburg	Interne Nr.	145525
		DK5 DK5-GK	7248 7250
Handlungsbedarf	Nein	DK5 - Name	Lemsahl-Mellingstedt
Bearbeitung	DUK	Biotop-Nr. alt	81 95
Räumliche Abbildung	Fläche	Kartierung	27.08.2020
Anzahl Abschnitte	1	Fläche / Länge [m²/m]	159,1343
		Breite (lineare Abb.) [m]

Zwei Teiche auf dem Sportplatzgelände mit Rückhaltefunktion

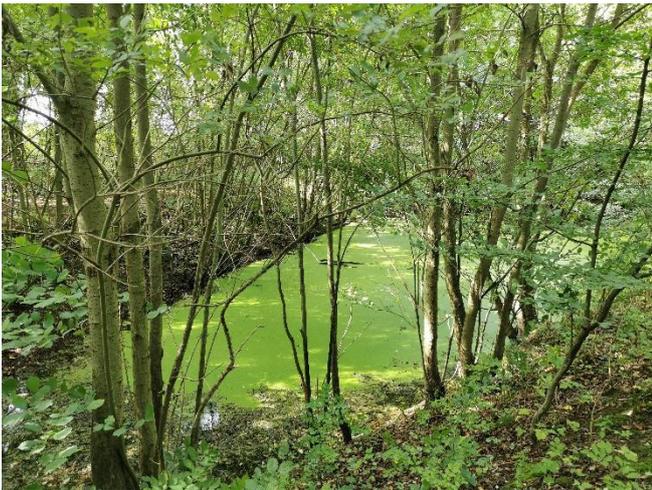
Fotodatei	7248_81_270820_1.JPG	Fotodatei	
Bildbeschreibung	k.A.	Bildbeschreibung	
Aufnahmerichtung		Aufnahmerichtung

Die Teiche sind von einem dichten v.a. strauchigen Gehölzbestand aus Weiden, Erlen und Birken umgeben. Am Ufer haben sich Seggenbestände und Röhrichte entwickelt. Das Wasser ist einigermaßen klar, trotz großer Mengen Falllaub und fast durchgängig mit Wasserlinsen bedeckt. Submers finden sich im das seltene Kleine Laichkraut und ein Wasserhahnenfuß. Bienenkörbe nahe des Nordufers des nördlichen Teichs.

Merkmal	Wert
Maßnahmen	Röhrichtzone fördern
