Erhebungsbogen

| Projekt | Biotopkartierung Hamburg | Interne Nr. | 140739 |
| | | DK5 - Name | Duvenstedt |

| Lagebeschreibung | Ecke Mesterbrooksweg/Kakenhaner Weg | | |

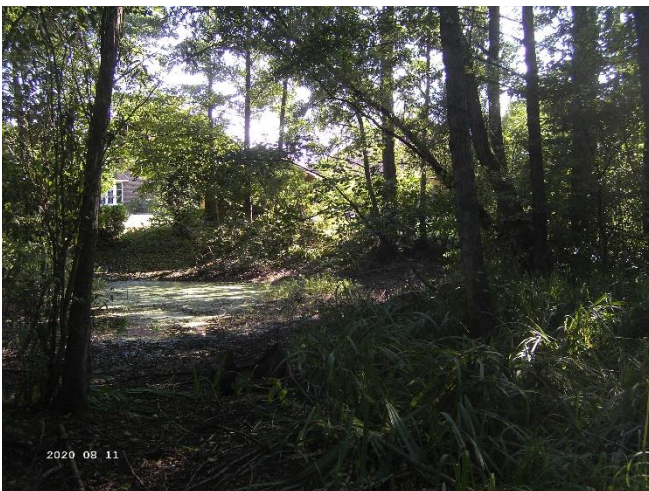
Fotodatei 7250_39_110820_1.JPG
Bildbeschreibung k.A.
Aufnahmerichtung

Naturnahes, stark beschattetes Regenwasserrückhaltebecken mit großer Sumpffzone. Eingfasst und überragt von Erlen und Weidengehölzen. Der anliegende Knick ist zusätzlicher Teil der umgebenden Gehölzkulisse. Insgesamt sehr grünvolumenreich mit ineinander übergehenden Gehölzschichten. Das Gewässer hat eine komplexe Modellierung mit Insel erfahren, ist aber bis auf eine etwas größere Pfütze (braunes, leicht trübes Wasser) gänzlich trocken. In den anderen eher vegetationsarmen Gewässerbodenbereichen zeigt Eichen- und Ahornjungwuchs an, daß das Haltern größerer Mengen Wassers in jüngerer Zeit nicht mehr zu den Aufgaben gehörte, die der Biotop hat erfüllen können. Am Ufer wachsen zahlreiche Sumpfpflanzen wie Mädesüß, Sumpf-Schwertlilie, Wolfstrapp, und Blut-Weiderich. Im Westen findet sich eine ausgedehnte Sumpffzone mit Sumpf- und Ufer-Segge und Schilf. Die Artenzahl, insbesondere die der Gehölze, hat stark zugenommen. Beispielsweise bei der Lorbeerkirsche dürfte dies durch Vogel export aus umliegenden Gärten zu erklären sein; das Mutterkraut dürfte den Biotop per Einwurf von Gartenabfällen erreicht haben. Ein Teil des Artenreichtums dürfte auch aus ehemaliger Pflanzung herrühren. Das Rückhaltebecken, wahrscheinlich erst in/ab den 1990er Jahren angelegt, hat vermutlich eine (Lehm-)Dichtung. Die gesamte Fläche ist eingezäunt, es findet sich mäßig viel Müll. Als naturnahes Gewässer geschützt nach § 30 BNatSchG in Verbindung mit § 14 HmbBNatSchAG

| Merkmal | Wert |
|---|---|
| Ziele der Entwicklung Maßnahmen | Erhaltung Tiefste Stelle evtl etwas weiter eintiefen, um langfristiger Wasser im Biotop zu halten 1.11 - Beseitigung von Müll / Gartenabfällen Aufstellen von Abfalleimern um den Biotop herum, um eine Alternative zum Müllwurf über den Zaun zu bieten. Klimawandel bekämpfen, um wieder mehr (Sommer-)Niederschläge zu gewährleisten evtl demnächst Gehölze schonend teilweise zurücknehmen, um Lichtgenuß in der Fläche zu erhöhen |
