# Erhebungsbogen

<b>Projekt</b>	Biotopkartierung Hamburg	<b>Interne Nr.</b>	79366
		<b>DK5   DK5-GK</b>	<b>7420</b> 7622
		<b>DK5 - Name</b>	Warwisch
<b>Handlungsbedarf</b>	Nein	<b>Biotop-Nr.   alt</b>	<b>410</b> 245
<b>Bearbeitung</b>	BRA	<b>Kartierung</b>	26.10.2012
<b>Räumliche Abbildung</b>	Linie	<b>Fläche / Länge [m<sup>2</sup>/m]</b>	452,578
<b>Anzahl Abschnitte</b>	1	<b>Breite (lineare Abb.) [m]</b>	3

1	TF	Typ	HF	F.Anteil
2	BTYP	Biototyp		- gesetzl. Grundl.
3	Zusatz	Zusatz zum Biototypen		
4	LRT	Lebensraumtyp		
1	1		Ja	100 %
2	FGM	Graben mittlerer Nährstoffgehalte mit Stillgewässercharakter (2000)		
3	gn	Niedermoor-Typ (gn)

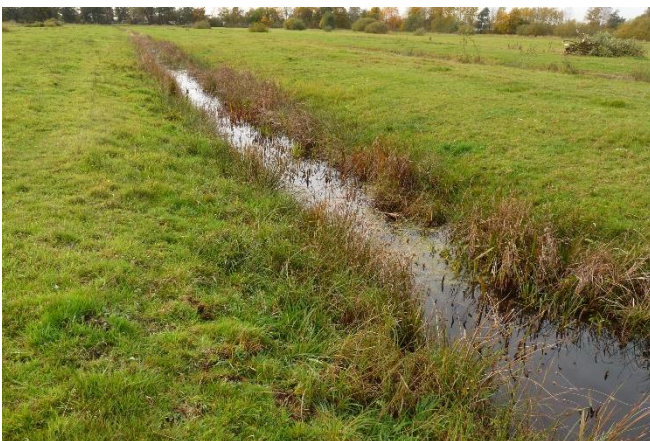
**Fotodatei** 7420\_410\_261012\_1.JPG

An der Geländeoberfläche nur etwa um 3 m breiter Grabenbereich mit 1,50 m breiter Wasserfläche, etwa 0,4 m unter dem benachbarten Gelände. Mit unterschiedlich hohen Böschungen, teils steil, teils etwas seichter geneigt. Von beiden Seiten her - zumindest zeitweilig - beweidet. Das Wasser ist recht dunkel-bräunlich, etwas anmoorig, eventuell aber auch eisenhaltig. Den anmoorigen Charakter des Gewässers zeigen höhere Anteile von Sumpf-Blutauge und etwas Hundstraußgras in den Ufern an. Die oberen Ufer sind geprägt durch die Grünland-Vegetation der benachbarten Flächen und im Uferbereich hohen Anteilen von Flatterbinse, die ebenfalls die Beweidung anzeigt. Das Gewässer selber ist eventuell nicht dauerhaft wasserführend, eventuell auch in jüngerer Zeit unterhalten worden, teils etwas kräftiger veralgt, teils mit Verlandungsvegetation, die bis in die Grabenmitte reicht. Etwas heterogen und insgesamt nur mäßig artenreich bewachsen, jedoch mit Niedermoorpotential. Es hat gegenwärtig eine Tiefe von rund 40 cm, aber offenbar deutlich schwankende Wasserstände.

Merkmal	Wert
Gefährdung/ Einflüsse	Schwankende Wasserstände, eventuell zeitweilige Austrocknung, geringer Bewuchs aus submerser Vegetation; die sehr niedrigen Wasserstände im südlichen Kirchwerder Sammelgraben wirken sich negativ aus
Wertgesichtspunkte	Niedermoorpotential, mäßig artenreich, lange Wasserführung, Nutzung als Laichgewässer für Amphibien ist wahrscheinlich,
zoologisch bedeutsame Strukturen Bedeutung für Tiergruppe	Kleingewässer, wasserführende Gräben Amphibien Libellen Mollusken Wassergebundene Insekten
Maßnahmen	Aktuell ist v.a. die Förderung eines durchgängig hohen Wasserstandes notwendig, um das Potential des Gewässers zu erhalten und zu entwickeln.
<b>Größe</b>	
Breite	3.00 m
