# Erhebungsbogen

<b>Projekt</b>	Biotopkartierung Hamburg	<b>Interne Nr.</b>	119633
		<b>DK5   DK5-GK</b>	<b>7428</b>
<b>Handlungsbedarf</b>	Nein	<b>DK5 - Name</b>	Billwerder
<b>Bearbeitung</b>	BRA	<b>Biotop-Nr.   alt</b>	<b>915</b>
<b>Räumliche Abbildung</b>	Fläche	<b>Kartierung</b>	02.08.2017
<b>Anzahl Abschnitte</b>	2	<b>Fläche / Länge [m<sup>2</sup>/m]</b>	1815,1109
		<b>Breite (lineare Abb.) [m]</b>

## Bestandsbeschreibung

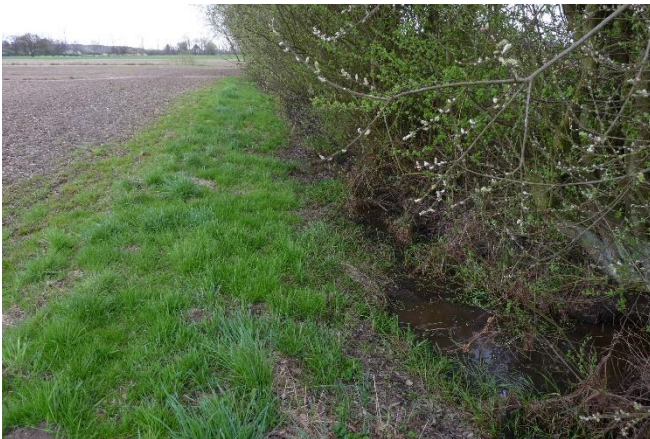
**Fotodatei** 7428\_915\_020817\_1.JPG  
**Bildbeschreibung**  
**Aufnahmerichtung**

An der Geländeoberfläche um 3 bis 4 m breiter Graben, mit einer 1 m breiten Wasserfläche, rund 30 bis 50 cm unter Flur mit mäßig steilen Böschungen. Zwischen zwei Rapsäckern gelegen, mit sicherlich erheblichen Einflüssen von Herbiziden. Dadurch aktuell artenarm und fast ausschließlich von Gräsern beherrscht, über die Gesamtlänge vor allem von über 2 m hohem Schilfröhricht bewachsen. Daneben nur am Süden etwas Grau-Weidengebüsch und vereinzelt Arten der feuchten Hochstaudenfluren, vor allem Blut-Weiderich und Gilb-Weiderich. Ein Bestand von Hunds-Reitgras weist auf einen leicht anmoorigen Charakter der Fläche hin. Das Gewässer selbst ist vollständig ausgeschattet und ohne Wasserpflanzen.

Merkmal	Wert
Gefährdung/ Einflüsse Wertgesichtspunkte	Einflüsse der intensiven Ackernutzung, Herbizide. Insgesamt feuchtes Geländepotential, auch auf den angrenzenden Ackerflächen. Dadurch für Ackernutzung eigentlich nicht geeignet.
Maßnahmen	Das Gebiet sollte insgesamt naturschutz-fachlich aufgewertet werden. Dazu gehört die Umwandlung der Ackerflächen in Grünland (evtl. mit zusätzlichen Gruppen). Wasserstände auf hohem Niveau stabilisieren.
