Erhebungsbogen							В
Projekt	Biotopkartierung Ha	ımburg		Interne Nr. DK5 DK5-GK DK5 - Name	135239 7444 Sasel-Ost	7446	
Handlungsbedarf Bearbeitung Räumliche Abbildung Anzahl Abschnitte	Nein BEG Fläche 1	Kopie	Ja	Biotop-Nr. alt Kartierung Fläche / Länge [m²/m] Breite (lineare Abb.) [m]	114 19.09.2019 1300,6096

Bestandsbeschreibung

Angelegtes Rückhalte- oder Absetzbecken im südlichen Bereich eines Recyclinghofes. Das Gewässer führt zur Zeit kein Wasser.

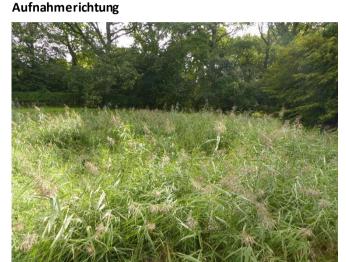
Fotodatei 7444_114_190919_1.JPG **Fotodatei** 7444_114_190919_2.JPG

Das Gewässer weist einen flächigen Bestand von Schilfauf, weiter kommen vereinzelt Blutweiderich, Mädesüß und Iris vor.

An einigen Stellen kommen junge Erlen auf.

Die Wasserstände schwanken vermutlich stark, daher sehr geringe Eignung für Amphibien oder Libellen.

Da das Röhricht naturnah ist und Feuchtezeiger aufweist, ist der Bestand gesetzlich geschützt.
