Erhebungsbogen

| Projekt | Biotopkartierung Hamburg | | Interne Nr. | 79401 |
| Handlungsbedarf | Nein | | DK5 - Name | Fersenweg |

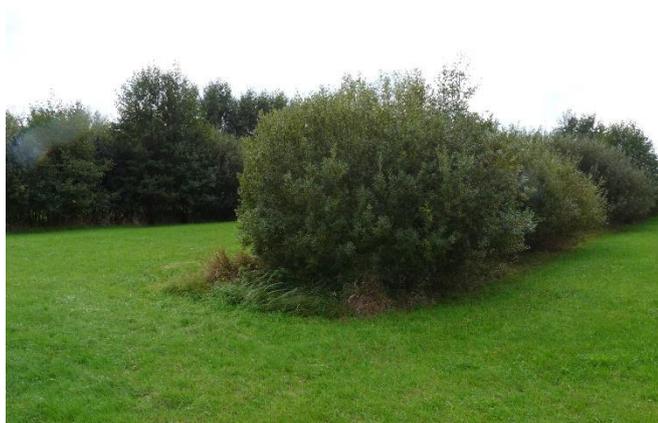
| Fotodatei | 7620_382_111012_1.JPG | Fotodatei | |

Jeweils rund 5 m breite Grabenbereiche in einer gemähten Grünlandfläche, derzeit mit Wasserführung ca. 30 bis 40 cm unter Gelände. Offenbar ohne Anschluß an das Hauptgrabensystem. Die Gräben sind durchgängig und beiderseits bewachsen von Grauweiden und Schwarzerlen, die Wuchshöhen von bis zu 6 m erreichen, sehr vielstämmig ausgeschossen sind und vermutlich vielfach zurückgestutzt wurden. Die Gehölzbestände schatten die Gräben nahezu vollständig aus, bilden kleine Feldgehölze, so dass die Gräben im Inneren nur sehr sporadisch von einigen Arten der Großseggenrieder und Hochstaudenfluren bewachsen sind. Recht totholzreich, stark beschattet, mit hohem Laubeintrag, ausgesprochen artenarm ausgeprägt. Die Gebüsche sind ausgesprochen ausladend. Ein Graben ist sogar als Doppelgraben ausgebildet mit einer Insel in der Mitte und U-förmigem Zuschnitt. Hier ist das Feldgehölz noch etwas breiter ausgebildet. Nur ein kurzer Grabenabschnitt im Osten des Gebietes ist offener und etwas artenreicher bewachsen, die meisten der aufgeführten Arten sind hier zu finden.

| Merkmal | Wert |
|---|---|
| Auswertung Gefährdung / Einflüsse | Durch Ausschattung und Austrocknung der Gräben sind diese ausgesprochen artenarm bewachsen. |

| Merkmal | Wert |
|---|--|
| Maßnahmen | Der Umgang mit dem Gräben hängt von der grundsätzlichen Planung der Biotopentwicklung im gesamten Gebiet ab. sollen Wiesenvögel und Niedermoorvegetation gefördert werden, so müssen hier wie auch im benachbarten Grünlandflächen die Gehölzaufwüchse konsequent beseitigt werden. soll jedoch die kleinteilige Gliederung der Landschaft wie bisher erhalten bleiben, so hängen die Maßnahmen im wesentlichen von den einstellbaren Wasserständen im Grabensystem ab. sollten hohe Wasserstände herstellbar sein so ist die Förderung von Niedermoor Vegetation und die Beseitigung von Gehölzen lohnend |
